## **AVVISO IMPORTANTE SUL PRODOTTO**

RE: Aggiornamento relativo alla gestione della batteria dell'elettrocardiografo PageWriter

TC (TC20, 30, 50, 70) Gentile cliente,

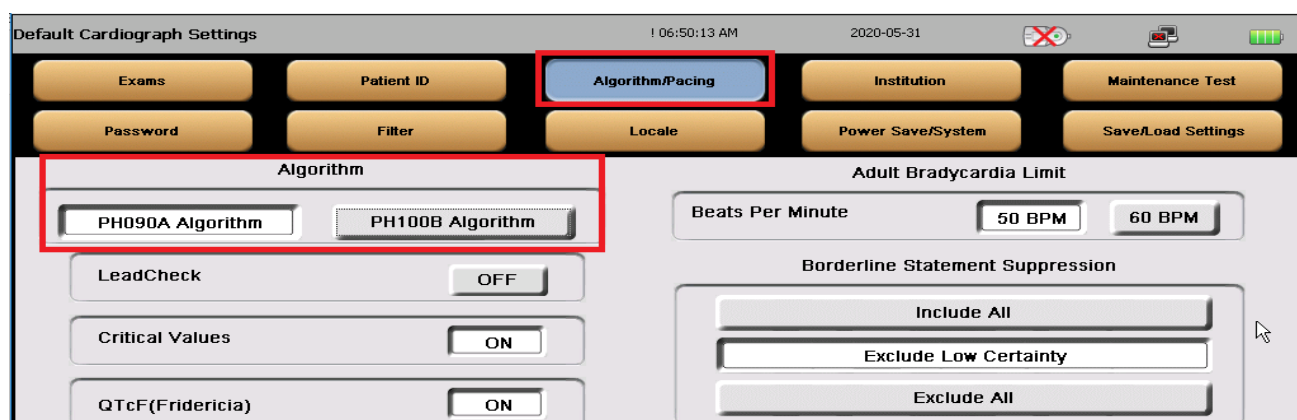
Se l'elettrocardiografo dispone di una versione software precedente ad A.07.00, la scheda "Algorithm/Pacing" (Algoritmo/Stimolazione) apparirà come segue:

**NOTA:** sono presenti solo le versioni dell'algoritmo "PH090A" e "PH100B".

Un cliente può scegliere di rimanere con una versione software che supporta il precedente algoritmo, PH090A, perché il personale sanitario potrebbe preferire i risultati ottenuti dall'algoritmo PH090A rispetto agli algoritmi più recenti, oppure potrebbe aver approvato solo l'analisi degli ECG con l'uso dell'algoritmo PH090A.

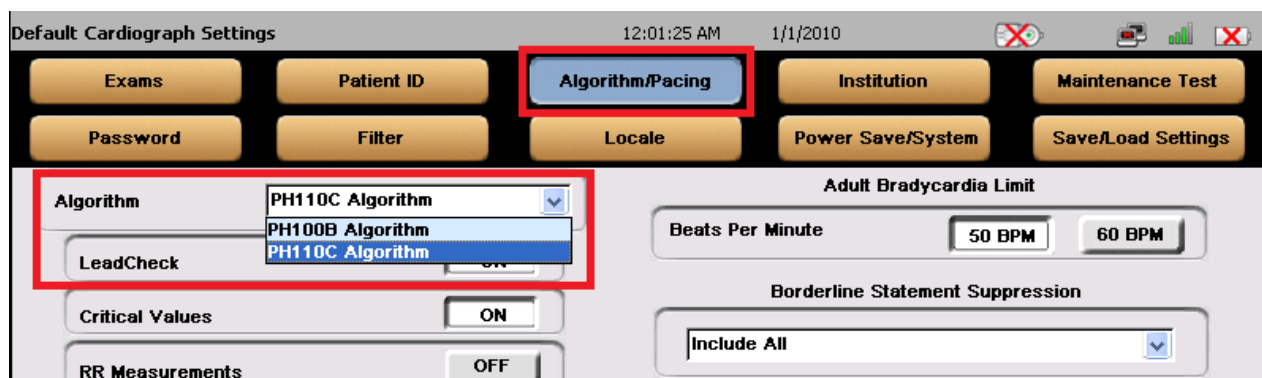
Se l'elettrocardiografo dispone di una versione software A.07.00 o successiva, la scheda "Algorithm/Pacing" (Algoritmo/Stimolazione) apparirà come segue:

**NOTA:** sono presenti solo le versioni dell'algoritmo "PH100B" e "PH110C".

**NOTA:** le versioni PH100B e PH110C sono gli algoritmi DXL più recenti, con correzioni di bug e miglioramenti multipli. Philips consiglia al cliente di utilizzare l'algoritmo PH110C più recente.

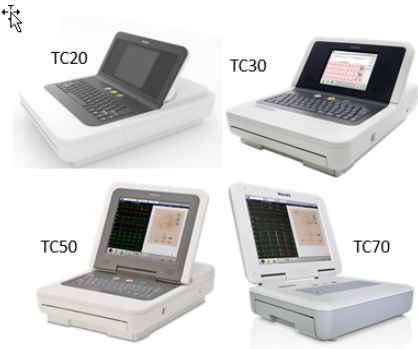
<p><b>COME IDENTIFICARE I PRODOTTI INTERESSATI</b></p>	<p>È possibile determinare se il dispositivo in uso è interessato dalla presente comunicazione identificandone la versione software. Questa operazione può essere eseguita nei seguenti modi:</p> <ol style="list-style-type: none"> <li>Individuare e verificare il numero di parte dell'elettrocardiografo PageWriter TC nella copertina delle <i>Istruzioni d'uso</i> o sull'etichetta posteriore dell'elettrocardiografo;</li> <li>Individuare e verificare la versione software nella schermata <i>System Utility</i> (Utilità di sistema) dell'elettrocardiografo PageWriter TC.</li> </ol> <p>Per determinare se il dispositivo prevede l'alimentazione a batteria, verificare che sia presente l'icona della batteria nell'angolo in alto a destra del display dell'elettrocardiografo.</p>

<p><b>MISURE DA ADOTTARE DA PARTE DEL CLIENTE/UTENTE</b></p>	<p>Una volta ricevuta la presente comunicazione, leggere con attenzione l'<i>Addendum al manuale per l'assistenza tecnica</i> di PageWriter TC accluso.</p> <p>Determinare immediatamente il numero di cicli e lo stato di salute (SOH) su ciascun elettrocardiografo Philips PageWriter TC (TC20/30/50/70) interessato, come specificato nell'<i>Addendum al manuale per l'assistenza tecnica</i> allegato.</p> <p>Se il numero di cicli è superiore a 300 e/o se il SOH è inferiore all'80%, la batteria ha raggiunto il termine della sua vita utile e deve essere sostituita. È possibile ordinare una batteria sostitutiva approvata utilizzando le procedure standard di sostituzione previste da Philips. I dettagli su come sostituire la batteria sono reperibili nell'<i>Addendum al manuale per l'assistenza tecnica</i> dell'elettrocardiografo PageWriter TC.</p> <p>Dopo aver determinato che la batteria non richiede la sostituzione, oppure dopo aver sostituito la batteria, l'elettrocardiografo PageWriter TC è sicuro e può riprendere a funzionare.</p> <p>In aggiunta, rivedere queste informazioni con tutti i membri dello staff responsabili della gestione del dispositivo per gli elettrocardiografi Philips PageWriter TC.</p> <p>Conservare il seguente <i>Addendum al manuale per l'assistenza tecnica</i> unitamente al Manuale per l'assistenza tecnica dell'elettrocardiografo Philips PageWriter TC.</p> <p>Completare e restituire la scheda di risposta fornita.</p>
