DRINGENDER SICHERHEITSHINWEIS

**Edwards Lifesciences Commander Freisetzungssystem
Modelle 9610TF20, 9610TF23, 9610TF26, 9610TF29
Referenz-Nr.: FCA-123**

Ballonrisse – MASSNAHMEN ERFORDERLICH

**Edwards Commander Freisetzungssystem der Modelle 9610TF20, 9610TF23,
9610TF26, 9610TF29**

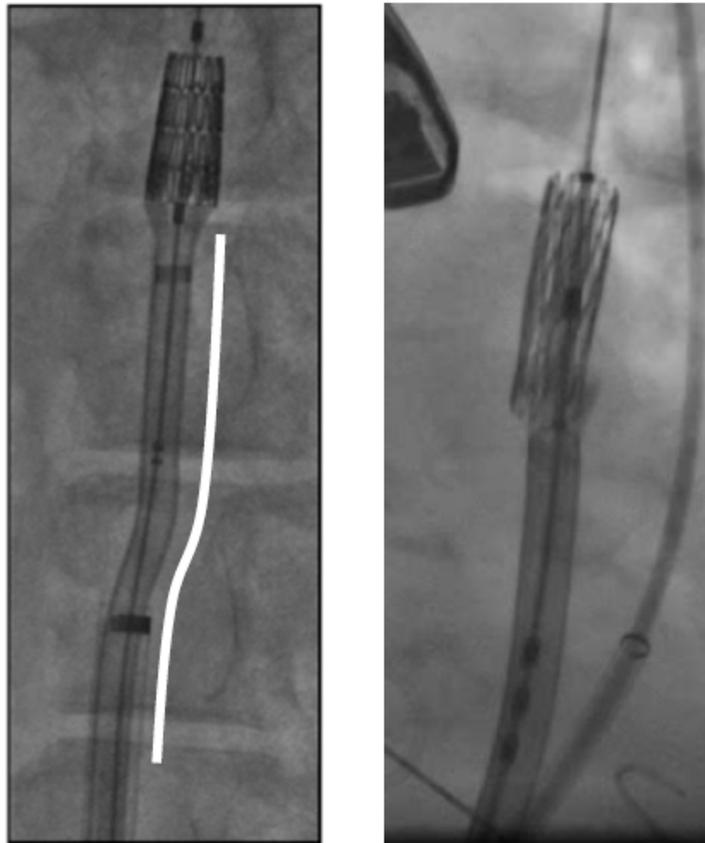
Eine gründliche Untersuchung dieser Berichte ergab, dass Ballonrisse in der Regel dann auftreten, wenn während der Klappenausrichtung eine hohe Spannung im Freisetzungssystem vorliegt. Zu einer Spannung kann es kommen, wenn die Klappenausrichtung in einem nicht geraden Abschnitt des Gefäßsystems erfolgt oder wenn der Ballon während der Gerätevorbereitung nicht ausreichend entleert wird.

Abbildung 1 veranschaulicht Fälle von Druck/Spannung im System während des Eingriffs:

Abbildung 1: Einführsystem – Zusammendrücken des flexiblen Schafts (links) und Eintauchen der Klappe (rechts).

- Stellen Sie sicher, dass während der Vorbereitung keine Restflüssigkeit im Ballon verbleibt, und vermeiden Sie ein Überfüllen des Ballons während der Entlüftung, um mögliche Schwierigkeiten bei der Klappenausrichtung zu verhindern.
- Führen Sie die Klappenausrichtung in einem geraden Abschnitt der Aorta durch. Die Nutzung alternativer fluoroskopischer Ansichten kann bei der Beurteilung der Krümmung der Anatomie helfen.
- Wenn bei der Durchführung der Klappenausrichtung übermäßige Schwierigkeiten auftreten, kann dies darauf hinweisen, dass versucht wird, die Ausrichtung in einem nicht geraden Abschnitt des Gefäßsystems vorzunehmen, in dem die Ausrichtung möglicherweise nicht sicher erreicht wird. In diesen Fällen ist es notwendig, das Freisetzungssystem auf einen anderen geraden Abschnitt der Aorta zu verschieben und den Druck (oder die Spannung) im System abzubauen (siehe Abbildung 1).

Wenn die Abläufe scheitern und immer noch große Schwierigkeiten auftreten, unterbrechen Sie die Versuche zur Ausrichtung der Klappe, um Produktschäden zu vermeiden, und entfernen Sie das System als eine Einheit unter Beibehaltung der Position des Führungsdrahtes.
