AVIS URGENT DE SÉCURITÉ

**Système de mise en place Commander d'Edwards Lifesciences
Modèles 9610TF20, 9610TF23, 9610TF26, 9610TF29
Référence : FCA-123**

Déchirures au niveau du ballonnet - ACTION REQUISE

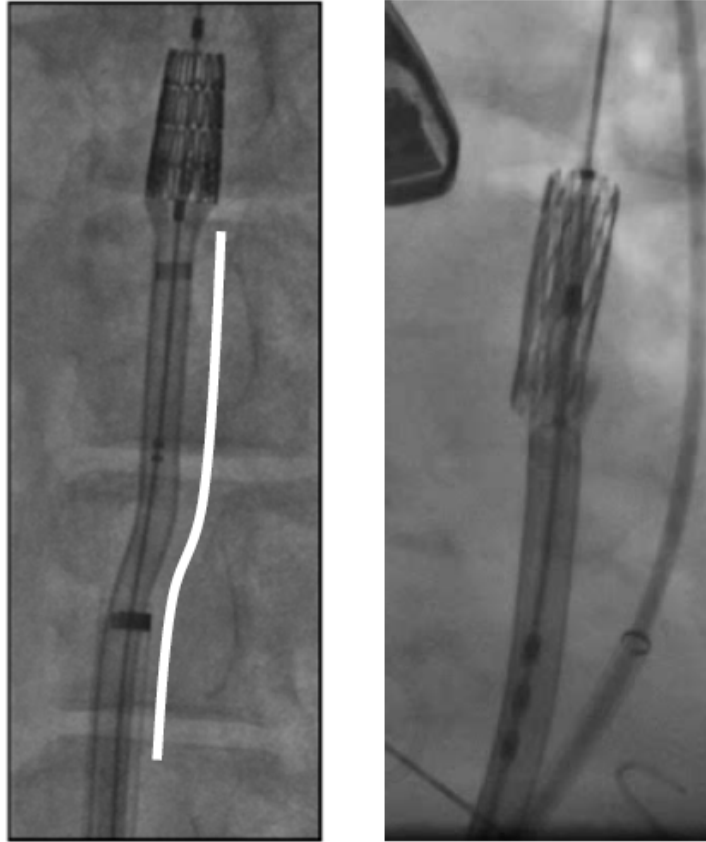
La figure 1 illustre des exemples de compression/tension dans le système au cours de la procédure :

Figure 1 : Compression de la tige flexible du système d'administration (gauche) et « plongée » de la valve (droite).

- Assurez-vous pendant la préparation de bien vider l'air du ballonnet puis de finaliser la purge du ballonnet en évitant de trop le remplir pour éviter tout problème potentiel d'alignement de la valve.
- Réalisez l'alignement de la valve dans une section droite de l'aorte. L'utilisation d'examens fluoroscopiques alternatifs peut vous aider à évaluer la tortuosité de l'anatomie.
- Si vous rencontrez des difficultés excessives au cours de l'alignement de la valve, cela peut indiquer que vous tentez d'aligner la valve dans une section non droite du système vasculaire où l'alignement risque de ne pas pouvoir être effectué en toute sécurité. Dans ce cas de figure, vous devrez repositionner le système de mise en place dans une autre section droite de l'aorte et relâcher la compression (ou la tension) dans le système (voir Figure 1).

Si ces mesures échouent et que vous rencontrez toujours beaucoup de difficultés à aligner la valve, cessez toute tentative d'alignement afin d'éviter d'endommager le dispositif et retirez le système en un seul bloc tout en maintenant le positionnement du fil guide.
