AVVISO URGENTE RELATIVO ALLA SICUREZZA

**Sistema di rilascio Edwards Lifesciences Commander
Modelli 9610TF20, 9610TF23, 9610TF26 e 9610TF29
Riferimento: FCA-123**

Lacerazioni del palloncino - AZIONE RICHIESTA

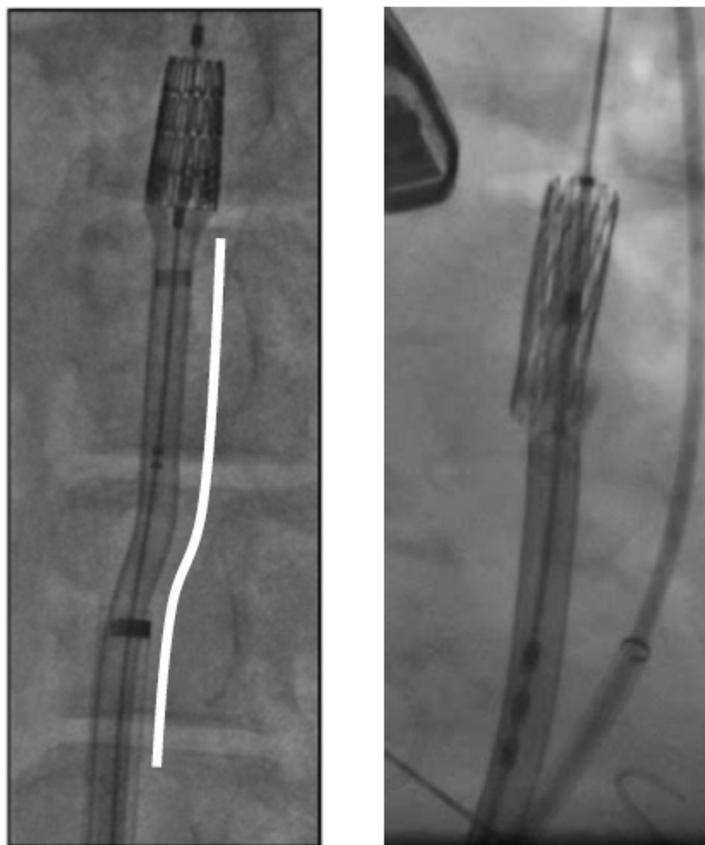
Un'indagine approfondita su queste segnalazioni ha concluso che le lacerazioni del palloncino si verificano solitamente in presenza di una tensione eccessiva nel sistema di rilascio durante l'allineamento della valvola. La tensione si può manifestare se l'allineamento della valvola avviene in una sezione non diritta del vaso sanguigno o se il palloncino non viene preparato correttamente durante la fase di "debollaggio" del dispositivo.

La figura 1 illustra i casi di compressione/tensione del sistema durante la procedura:

Figura 1: compressione del catetere Flex del sistema di rilascio (a sinistra) e disallineamento della valvola (a destra).

- Verificare che non sia rimasto del fluido residuo nel palloncino durante la preparazione ed evitare di riempire eccessivamente il palloncino durante le manovre di "debollaggio" al fine di prevenire potenziali difficoltà nell'allineamento della valvola.
- Eseguire l'allineamento della valvola in una sezione diritta dell'aorta. L'utilizzo di diverse proiezioni fluoroscopiche può aiutare a valutare la curvatura dell'anatomia.
- Se si riscontra un'eccessiva difficoltà durante l'allineamento della valvola, ciò può indicare che si sta tentando l'allineamento in una sezione non diritta del vaso sanguigno, dove l'allineamento non può essere ottenuto in sicurezza. In questi casi, sarà necessario riposizionare il sistema di rilascio in un'altra sezione diritta dell'aorta e rilasciare la compressione (o la tensione) nel sistema di rilascio (vedere Figura 1).

Se le manovre non vanno a buon fine e si continua a riscontrare una grave difficoltà, interrompere i tentativi di allineamento della valvola per evitare di danneggiare il dispositivo e rimuovere il sistema come un'unica unità, mantenendo in posizione il filo guida.
