Produkt Hinweis (Field Safety Customer Notification)

syngo CT VB10A mit der Option Dual Spiral Dual Energy® – Risiko von Scanabbrüchen und Wiederholungsscans

UI Ref. CT 006-19-S vom 25.02.2019

Sicherheits- und Warnhinweis CT006/19/S

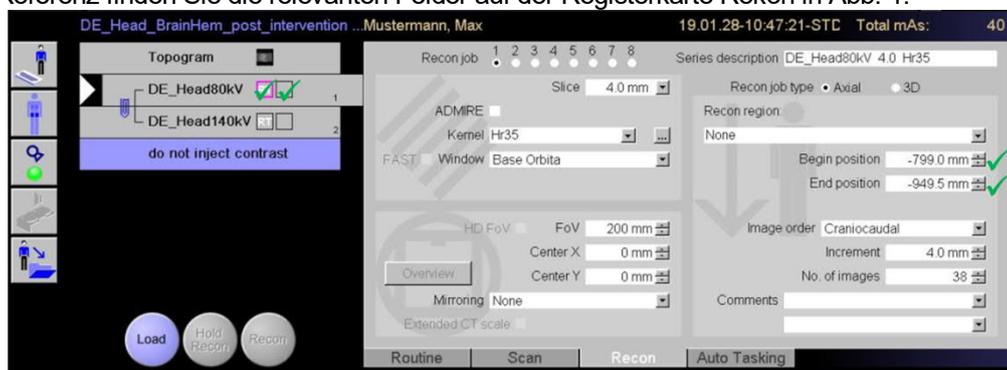
Wenn ein Bediener Dual Spiral Dual Energy®-Scanprotokolle verwendet, sollte er die Rekon-Positionen (Start/Ende) **aller** Rekon-Aufträge der ersten Spirale nur in 0,5-mm-Schritten angeben und keine Werte dazwischen verwenden! So ist beispielsweise ein Wert von 400,5 mm in Ordnung, aber ein Wert von 400,3 mm wird zu dem beschriebenen Problem führen. Die Rekon-Positionen (Start/Ende) für die zweite Spirale werden mit den Werten der ersten Spirale synchronisiert. Deshalb müssen nur **alle** Rekon-Aufträge der ersten Spirale an einem 0,5-mm-Raster ausgerichtet werden. Als Referenz finden Sie die relevanten Felder auf der Registerkarte Rekon in Abb. 1.

Abb. 1 – Gutes Beispiel für eingehaltenes 0,5-mm-Raster (nur 0,0- oder 0,5-mm-Werte)

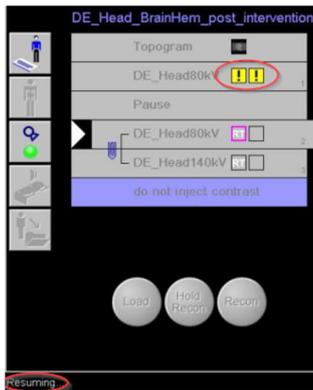
In Fällen, in denen die geplanten Rekon-Positionen (Start/Ende) für einen Dual Spiral Dual Energy®-Scan nicht auf der Basis eines 0,5-mm-Rasters (d. h. aufgerundet auf einen halben Millimeter) angegeben sind, wird der erste Scan kurz nach dem Start abgebrochen und beide Scans werden automatisch neu geladen. Falls der Bediener die Untersuchung unter diesen Bedingungen fortsetzt, wird der wiederholte Dual Spiral Dual Energy®-Scan nicht die gewünschten Ergebnisse liefern. Dies kann dazu führen, dass ein Wiederholungsscan erforderlich wird, was mit einer zusätzlichen Strahlendosis für den Patienten verbunden ist.

Abb. 2 – Abbruchsituation

Abhilfe: Falls der Bediener eine ungültige Rekon-Position (Start/Ende) verwendet hat und die erste Spirale bereits abgebrochen wurde (siehe Abb. 2), kann er einen Wiederholungsscan der zweiten Spirale vermeiden, indem er wie folgt vorgeht:

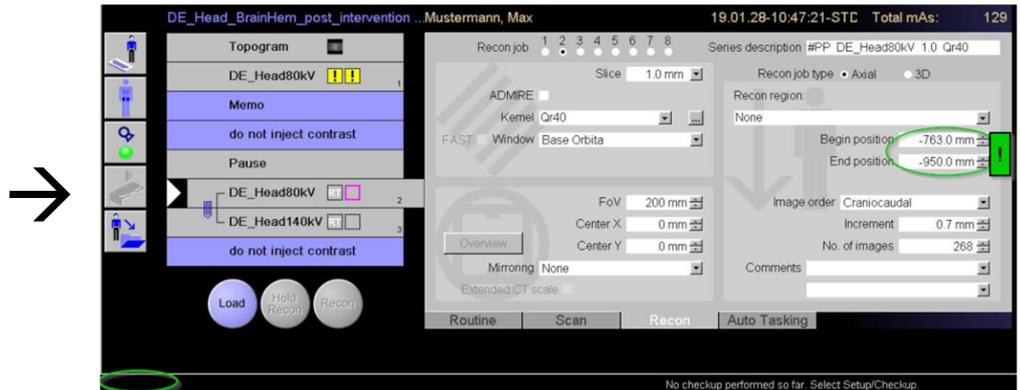
Abb. 3 – Angehängter Rekon-Bereich mit 0,5-mm-schrittigen Start- und Endpositionen

Anstatt den Scan fortzusetzen, entfernt der Bediener den neugeladenen Auto-Bereich (es reicht, wenn der erste Scan entfernt wird)! Anschließend hängt der Bediener den gewünschten Auto-Bereich aus dem Patientenuntersuchungsdialog an. Das Topogramm kann in diesem Fall übersprungen werden. Bevor der Bediener den Scanvorgang erneut startet, vergewissert er sich, dass alle Rekon-Positionen (Start/Ende) in 0,5-mm-Schritten angegeben sind (siehe Abb. 3).
