Avis de produit (Field Safety Corrective Action CT 006-19-S)

syngo CT VB10A avec option Dual Spiral Dual Energy® – Risque d'interruption d'acquisitions et de répétition d'acquisitions

SOMATOM Confidence
SOMATOM Definition Edge
SOMATOM Edge Plus ou
SOMATOM Definition AS
avec option syngo DE Scan for Single Source
(mode d'acquisition Dual Spiral Dual Energy)

Avis de sécurité CT006/19/S

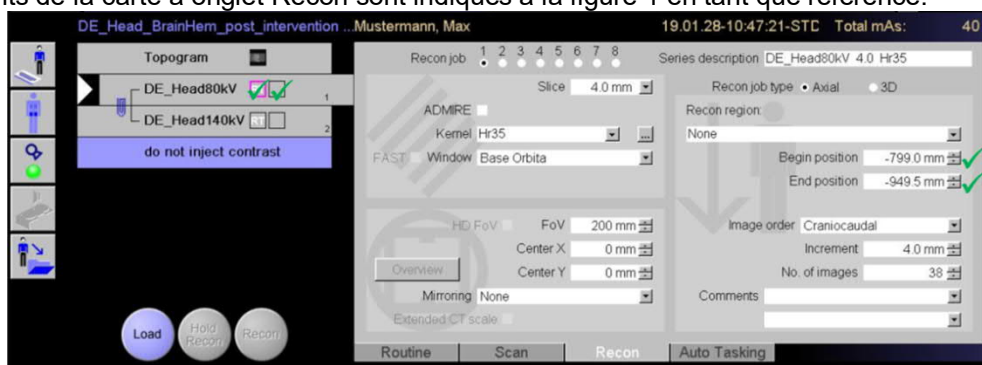
Lorsque les positions de reconstruction (début/fin) planifiées pour l'acquisition Dual Spiral Dual Energy® ne sont pas définies dans une grille de 0,5 mm (c'est-à-dire arrondies au demi millimètre), la première acquisition sera annulée immédiatement après son lancement et les deux acquisitions seront rechargées automatiquement. Si l'opérateur poursuit l'examen dans ces conditions, l'acquisition Dual Spiral Dual Energy® répétée ne produira pas le résultat escompté. Une nouvelle acquisition peut être nécessaire, entraînant une dose supplémentaire au patient.

Fig. 1 - Exemple correct respectant la grille de 0,5 mm (0,0 ou 0,5 mm uniquement).

Lorsqu'il travaille avec les protocoles d'acquisition Dual Spiral Dual Energy®, l'opérateur ne doit définir les positions de reconstruction (début/fin) que par pas de 0,5 mm, pour **tous** les travaux de reconstruction de la première spirale et ne pas utiliser de valeurs intermédiaires. La valeur 400,5 mm est par exemple acceptée mais la valeur 400,3 mm provoquera le problème décrit. Les positions de reconstruction (début/fin) de la seconde spirale se synchronisent avec les valeurs de la première spirale. C'est pourquoi, seuls **tous** les travaux de reconstruction de la première spirale doivent être alignés selon une grille de 0,5 mm. Les champs correspondants de la carte à onglet Recon sont indiqués à la figure 1 en tant que référence.

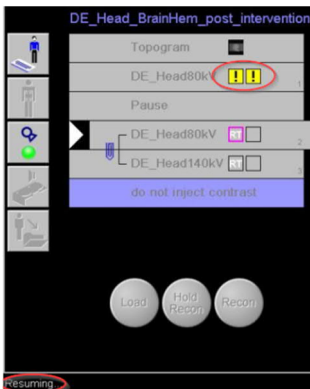
Pour contourner le problème : Si l'opérateur a choisi des valeurs de reconstruction (début/fin) non adaptées et si la première spirale a déjà été interrompue (voir Fig. 2), l'opérateur peut empêcher l'acquisition de la seconde spirale en effectuant les étapes suivantes.

Fig. 2 – Annuler

Au lieu de poursuivre, l'opérateur doit interrompre la zone auto rechargée (il suffit d'interrompre la première acquisition). Ensuite, l'opérateur ajoute la zone auto souhaitée depuis la boîte de dialogue de définition de l'examen. Dans ce cas, il est possible d'ignorer l'étape d'acquisition du topogramme. Avant de lancer à nouveau l'acquisition, l'opérateur doit vérifier que les positions Recon (début/fin) se situent dans une grille de 0,5 mm (voir Fig.3).

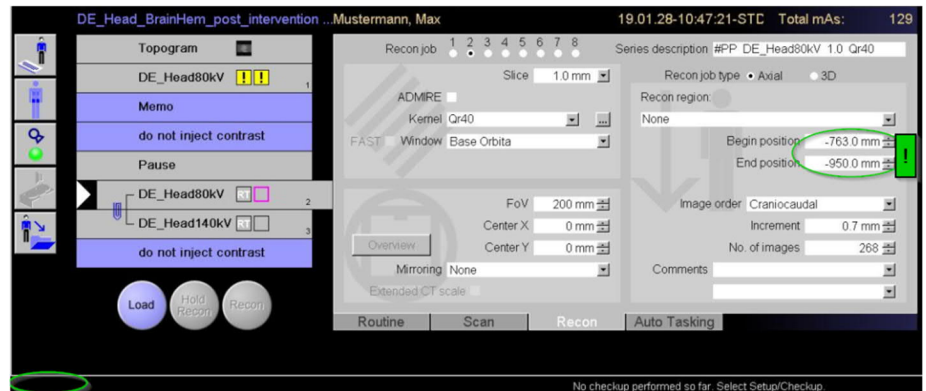
Fig. 3 – Ajouter une plage Recon avec des positions de début / fin alignées à 0,5 mm

Ce problème sera résolu dans la mise à jour de logiciel *syngo* CT VB10A_SP1 (service pack 1) planifiée pour le mois de mars 2019. Vous serez informé dès que la mise à jour sera disponible pour votre système.
