Notification urgente (FSCA)
Mesures correctives
Urgent - Mesures immédiates requises

Date 06 mars 2019

Nom du produit	Référence (réf.)	Numéro de série	UDI
Module d'analyse Alinity i	03R65-01	Tous	Non applicable
Module d'analyse Alinity c	03R67-01	Tous

Objet

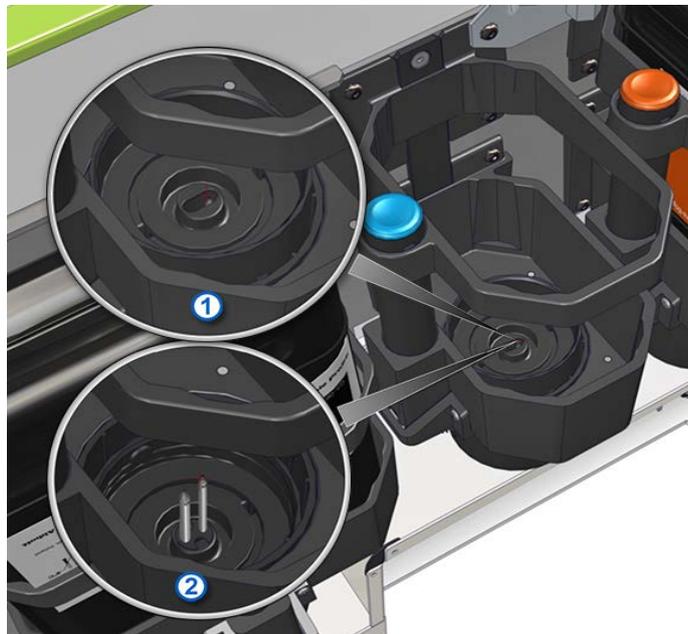
Porte-flacons de l'analyseur Alinity i

Abbott a déterminé que le dispositif de verrouillage de sécurité recouvrant les aiguilles de perçage du septum au sein du porte-flacon des solutions communes ne se déploie pas toujours lorsqu'un flacon de solution commune est retiré de l'Alinity ci-series.

1. Dispositif de verrouillage de sécurité déployé
2. Dispositif de verrouillage de sécurité non déployé avec exposition des aiguilles de perçage du septum

Les aiguilles de perçage du septum risquent de couper ou piquer la main de l'utilisateur.

Veillez continuer de vous conformer aux instructions fournies dans le Manuel Technique Alinity ci-series pour le remplacement des solutions communes. Soyez prudent lorsque vous accédez aux porte-flacons des solutions communes ou lorsque vous remplacez les flacons des solutions communes, vous risquez de vous exposer à un objet tranchant. Le Manuel Technique Alinity ci-series sera mis à jour afin de rajouter les informations sur les risques encourus dans la procédure.

Si le dispositif de verrouillage de sécurité ou la libération des flacons ne fonctionnent pas correctement, veuillez contacter votre représentant du Service Clients afin d'obtenir de l'aide.

Votre représentant Abbott vous contactera afin de programmer l'affichage d'un pictogramme de sécurité au niveau de la zone de stockage des solutions communes pour attirer l'attention sur ce risque.
