**Urgent Field Safety Notice
(Comunicazione di sicurezza
urgente)**

**Informazione sul prodotto
(Product Correction)**

Nome prodotto	Numero di listino	Numero serie	UDI
Alinity i Processing Module	03R65-01	Tutti	Non applicabile
Alinity c Processing Module	03R67-01	Tutti

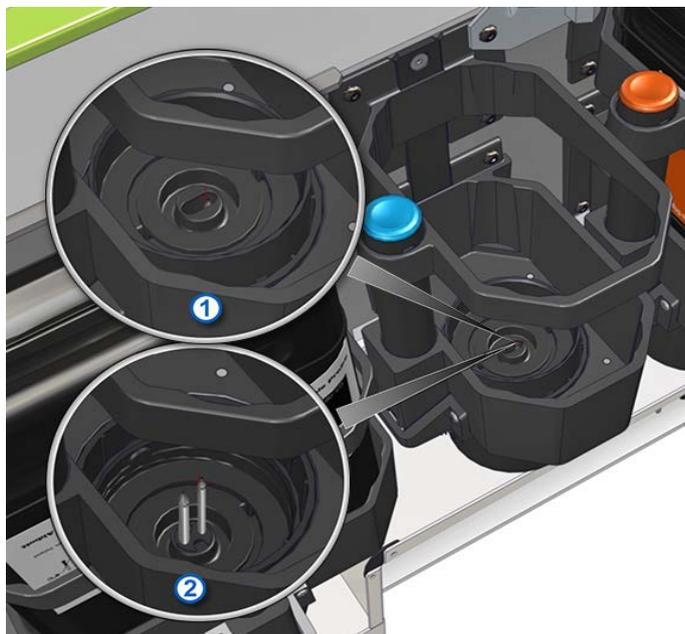
Portaflaconi Alinity i System

Abbott ha riscontrato che il blocco di sicurezza che copre gli aghi di perforazione del setto all'interno del portafiacconi delle soluzioni di rifornimento potrebbe non attivarsi quando un flacone delle soluzioni di rifornimento viene rimosso dall'Alinity ci-series.

1. *Mostra il blocco di sicurezza attivato*
2. *Mostra il blocco di sicurezza non attivato e gli aghi di perforazione del setto esposti*

Gli aghi di perforazione del setto potrebbero tagliare o perforare la mano dell'operatore.

Continuare a seguire le istruzioni indicate nel Manuale d'impiego Alinity ci-series quando si sostituiscono le soluzioni di rifornimento. Fare attenzione quando si accede ai portaflaconi delle soluzioni di rifornimento o quando si sostituiscono i flaconi delle soluzioni di rifornimento, si potrebbe essere esposti a pericolo di taglio. Il Manuale d'impiego Alinity ci-series verrà aggiornato e nella procedura verrà aggiunta l'informazione di rischio appropriata.

Se il blocco di sicurezza o il pulsante di rilascio del flacone non funzionano correttamente, contattare il Servizio Clienti locale per ottenere assistenza.

Il Suo rappresentante Abbott La contatterà per programmare la collocazione dell'etichetta di pericolo nella zona delle soluzioni di rifornimento in modo da aumentare la consapevolezza in merito a tale pericolo.
