Dringende Sicherheitsinformation Korrekturmassnahme

Datum 15. März 2019

Mit Alinity ci-series Softwareversion 2.6.0 gelöste Probleme

Gelöste Probleme der Alinity ci-series Hardware

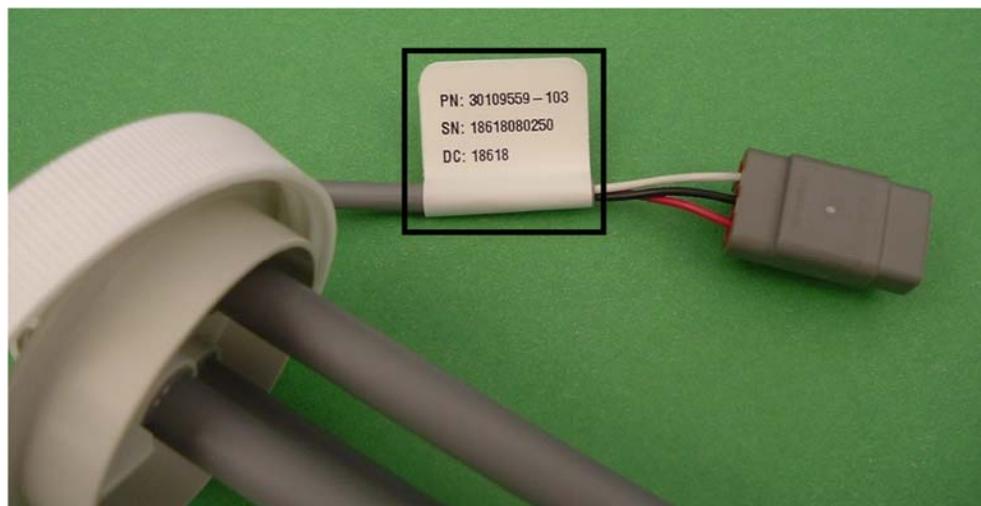
Abbildung 1. Etikett zur Identifizierung des Füllstandssensors für Verbrauchslösung

- Befindet sich das Teil in der Verpackung, ist die Bestellnummer (04S68-01 oder 04S68-02) auf dem Etikett aufgedruckt
- Befindet sich das Teil nicht in der Verpackung oder ist es in der Alinity ci series installiert, ist die Teilenummer auf einem Etikett aufgedruckt, das am elektrischen Anschluss des Teils angebracht ist. Siehe Abbildung 1 und Tabelle 1.

Bestellnummer	Teilenummer (PN)	Anweisungen
04S68-01	30109559-102	Alle Füllstandssensoren für Verbrauchslösung der Bestellnummer 04S68-01/PN 30109559-102 entfernen und durch die Bestellnummer 04S68-02/PN 30109559-103 ersetzen
04S68-02	30109559-103

Muss ein Füllstandssensor für Verbrauchslösung ausgewechselt werden, die entsprechenden Informationen zum Auswechseln in Kapitel 9 der Bedienungsanleitung zur Alinity ci-series befolgen:
