21 marzo 2019
Riferimento Olympus: QIL 151-010

AVVISO URGENTE DI SICUREZZA ISTRUZIONI DI MANIPOLAZIONE PER LA VALVOLA DI ASPIRAZIONE MONOUSO MAJ-209 OLYMPUS

Addendum alle istruzioni per l'uso della valvola MAJ-209 Istruzioni di manipolazione per evitare la rottura della valvola MAJ-209

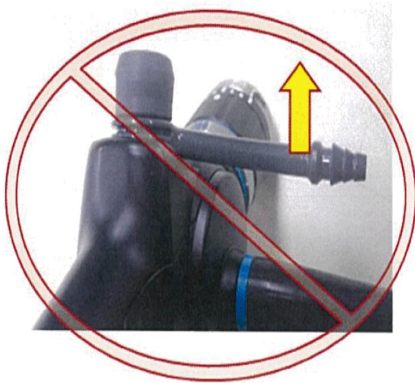
I. Quali movimenti della valvola di aspirazione MAJ-209 devono essere evitati per impedirne la rottura?

- Evitare di sollevare il tubo principale della valvola di aspirazione allontanandolo dall'endoscopio.

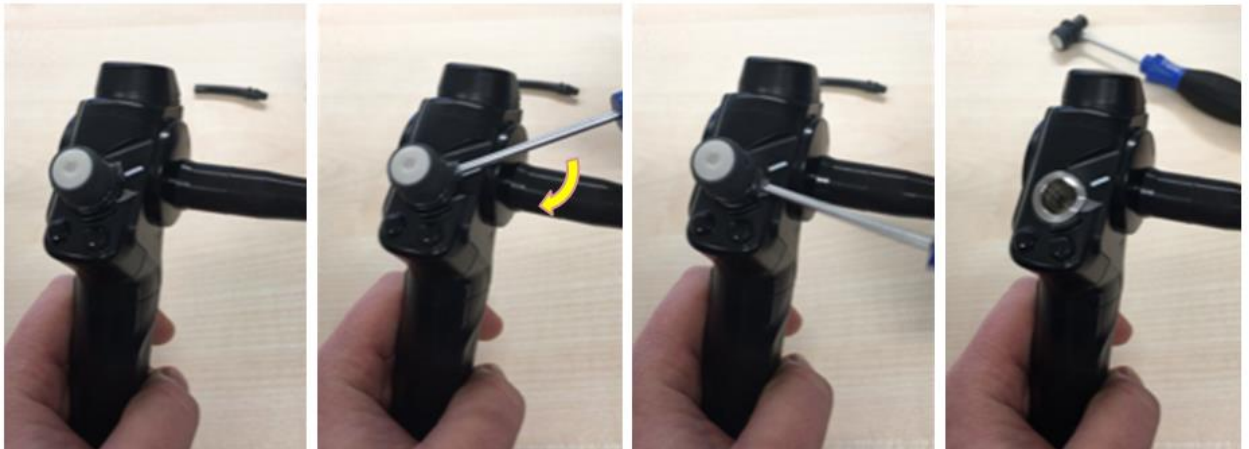
III. In che modo è possibile rimuovere la valvola MAJ-209 rotta dal broncoscopio?

- Per consentire la rimozione del corpo di aspirazione rimanente, è possibile inserire un piccolo cacciavite o delle piccole forbici nell'apertura del tubo rotto della valvola di spirazione. La rotazione in senso orario consentirà la rimozione della valvola rotta dal broncoscopio/endoscopio.
