DRINGEND – Sicherheitsmitteilung

Mögliche Unterbrechung der Live-Durchleuchtung oder der Röntgenaufnahme durch verbogenes Fußschalterpedal

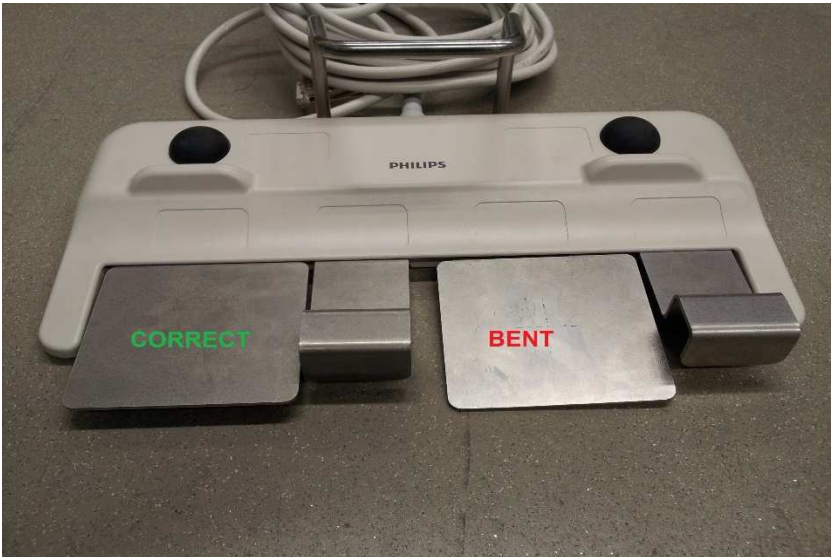
Philips hat festgestellt, dass es aufgrund eines verbogenen Fußschalterpedals zu einem Ausfall der Bildgebungsfunktionalität kommen kann (d.h. es kann zeitweise oder dauerhaft keine Live-Durchleuchtung oder Röntgenaufnahme mehr durchgeführt werden).

Das Pedal kann sich verbiegen, wenn der Fußschalter häufig auf einer Anti-Ermüdungsmatte, einer unebenen Fläche oder im Podest betätigt wird.

<p><i>Linkes Pedal ist korrekt. Drittes Pedal von links ist verbogen. Abstand zum Boden sollte ca. 12 mm betragen.</i></p> <ul style="list-style-type: none"> • Betätigen Sie den Fußschalter nicht auf einer Anti-Ermüdungsmatte oder im Podest. • Sorgen Sie bitte dafür, dass alle Mitarbeiter, die Zugang zu den betroffenen Systemen haben, über den Inhalt dieser Sicherheitsmitteilung informiert werden. • Eine Kopie dieser Sicherheitsmitteilung ist mit der Dokumentation des Systems abzulegen, bis das System von Philips korrigiert wurde.
<p>VON PHILIPS GEPLANTE MASSNAHMEN</p>	<p>Das Problem wird durch ein Update der mechanischen Hardware des Fußschalters behoben, wodurch ein Verbiegen des Fußschalters verhindert wird.</p> <p>Diese mechanische Hardware steht im März 2019 zur Verfügung.</p> <p>Ein Mitarbeiter von Philips wird sich mit Ihnen in Verbindung setzen, um einen Termin für die Installation dieses mechanischen Hardware-Updates zu vereinbaren.</p>

<p>ERFORDERLICHE MASSNAHMEN DES KUNDEN / ANWENDERS</p>	<ul style="list-style-type: none"> • Vor Beginn eines Verfahrens muss der Anwender den Fußschalter auf mögliche verbogene Pedale überprüfen. In den Abbildungen unten wird gezeigt, wie Sie ein verbogenes Pedal identifizieren können. Wenn verbogene Pedale festgestellt werden, sollte das Verfahren nicht fortgesetzt und der zuständige Kundendienst verständigt werden. <div style="text-align: center;">
