## **URGENT – Notification de sécurité produit**

**Une pédale pliée de la pédale de commande peut entraîner  
l'interruption de l'imagerie de scopie directe ou de l'exposition.**

Un problème a été détecté sur les systèmes Philips MultiDiagnost-Eleva avec capteur plan et Allura Xper qui pourrait entraîner des interruptions par intermittence de l'imagerie de scopie directe ou de l'exposition.

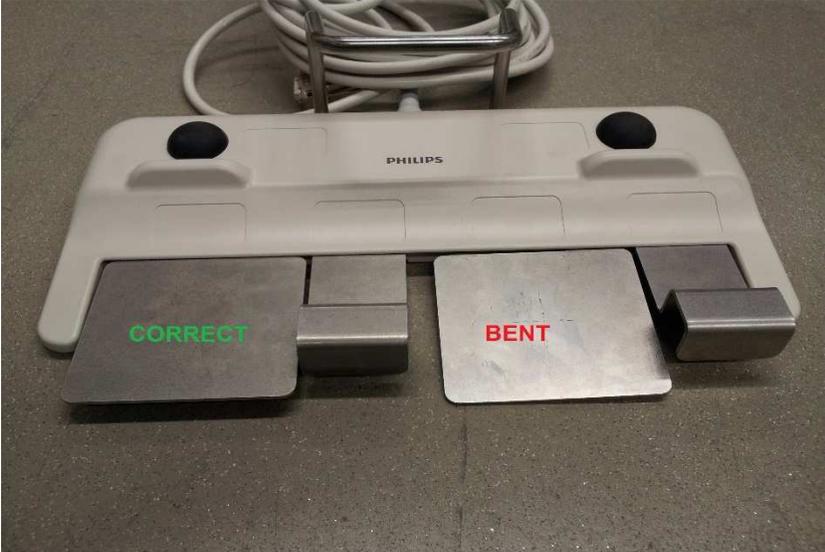
<b>DESCRIPTION DU PROBLÈME</b>	Si une pédale de commande est fréquemment utilisée sur un tapis anti-fatigue, sur une surface non plane ou sur un socle, les pédales peuvent se plier.
<b>RISQUES LIÉS AU PROBLÈME</b>	Une pédale pliée de la pédale de commande peut entraîner une incapacité intermittente ou continue de réaliser des images de scopie directe ou des expositions. Si la pédale de scopie est pliée et que la scopie directe n'est pas disponible, la pédale d'exposition de la pédale de commande ou le commutateur peuvent être utilisés afin de générer une image en temps réel et de terminer une procédure.
<b>IDENTIFICATION DES SYSTÈMES CONCERNÉS</b>	Philips contactera directement les clients possédant des systèmes concernés.
<b>ACTION À METTRE EN ŒUVRE PAR LE CLIENT / UTILISATEUR</b>	<ul style="list-style-type: none"> <li>• Avant le début d'une procédure, l'utilisateur doit vérifier que les pédales de la pédale de commande ne sont pas pliées. Voir les images ci-dessous pour identifier une pédale pliée. Si des pédales sont pliées, la procédure ne doit pas commencer et l'utilisateur doit contacter le service de maintenance.</li> </ul> <div style="text-align: center;">

</div> <p style="text-align: center;"><i>La pédale gauche est en bon état. La troisième pédale en partant de la gauche est pliée. La distance entre la pédale et le sol doit être d'environ 12 mm (0,47 pouce).</i></p> <ul style="list-style-type: none"> <li>• Ne pas utiliser la pédale de commande sur un tapis anti-fatigue ou sur un socle.</li> <li>• Assurez-vous que l'ensemble du personnel ayant accès aux systèmes concernés a été informé du contenu de cette Notification de sécurité produit.</li> </ul>

<ul style="list-style-type: none"> <li>• Ajoutez une copie de cette notification de sécurité produit à la documentation du système jusqu'à ce que Philips corrige le système.</li> </ul>
<p><b>ACTIONS MENÉES PAR PHILIPS HEALTHCARE</b></p>	<p>Ce problème sera résolu par une mise à jour du matériel mécanique de la pédale de commande qui permettra d'éviter que les pédales se plient.</p> <p>Ce matériel mécanique sera disponible d'ici mars 2019.</p> <p>Votre représentant Philips vous contactera afin de fixer une date pour l'installation de cette mise à jour du matériel mécanique.</p>
<p><b>INFORMATIONS COMPLÉMENTAIRES ET ASSISTANCE TECHNIQUE</b></p>	<p>Pour toute information complémentaire ou demande d'assistance concernant ce problème, veuillez contacter votre représentant Philips:</p>
