Sempach, 27. März 2019

SICHERHEITSINFORMATION / FIELD SAFETY NOTICE (FSN)**Bitte sofort alle relevanten Abteilungen / Kunden informieren!****Betrifft** Connection Lead / SP (12V) / Anschlusskabel 12V für Infusomat® Space,
Infusomat® Space P und Perfusor® Space

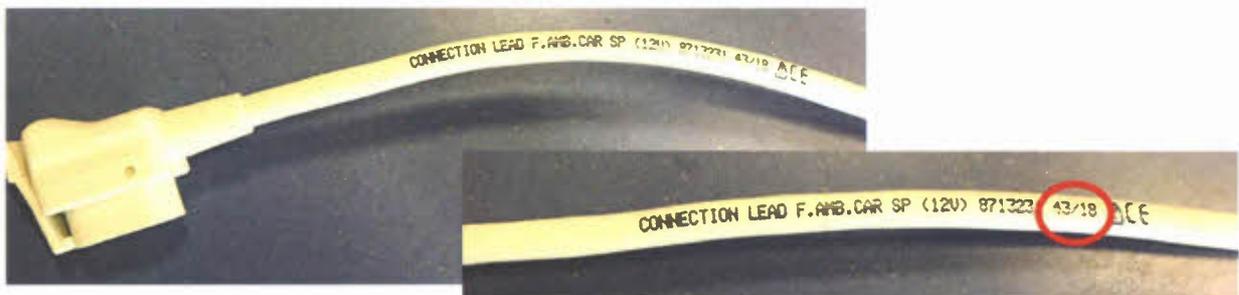
Das Produktionsdatum wird durch die Angabe von Woche und Jahr (WW/YY) angegeben und befindet sich am Kabelende (Richtung Pumpe), vgl. Bild 2.

Die betroffenen Anschlusskabel wurden durch unseren Lieferanten im Zeitraum **KW 40/17 bis KW 43/18** gefertigt.

Figure 2 Indication of production date
