Sempach, 28. Mai 2019

**SICHERHEITSINFORMATION / FIELD SAFETY NOTICE (FSN)****Bitte sofort alle relevanten Abteilungen / Kunden informieren!****Betrifft**                      **Connection Lead / SP (12V) / Anschlusskabel 12V für Infusomat® Space, Infusomat® Space P und Perfusor® Space**

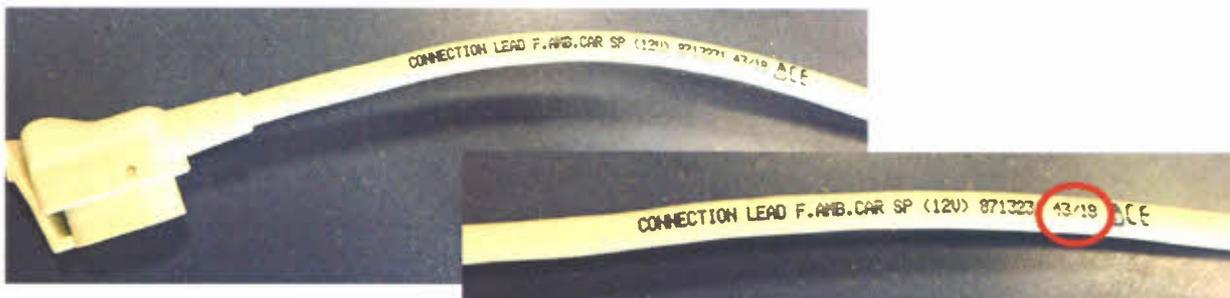
Figure 2 Indication of production date

Das Produktionsdatum wird durch die Angabe von Woche und Jahr (WW/YY) angegeben und befindet sich am Kabelende (Richtung Pumpe), vgl. Bild 2.

Die betroffenen Anschlusskabel wurden durch unseren Lieferanten im Zeitraum **KW 07/19 bis KW 16/19** gefertigt.

- Bestätigen Sie den Erhalt dieser Information.
- Lesen Sie die vorliegende Sicherheitsmitteilung vollständig durch und stellen Sie sicher, dass alle Anwender des oben genannten Produktes in Ihrer Organisation sowie andere zuständige Personen über diese Sicherheitskorrekturmassnahme unterrichtet werden.  
Wenn Sie ein Händler sind, leiten Sie bitte diese Informationen unverzüglich an Ihre Kunden weiter.
- Bitte beachten Sie die Lagerbedingungen, da festgestellt wurde, dass es einen Zusammenhang zwischen niedrigen Temperaturen und den Schäden im Anschlusskabel geben kann.
- Wir empfehlen, die Funktionalität des Kabels vor dem Einsatz (durch Beobachtung des LED) zu überprüfen. Im Fall des Auftretens eines Defekts, verwenden Sie das Kabel bitte per sofort nicht mehr.
- Betreffend Austausch der Anschlusskabel werden wir Sie frühzeitig informieren.
