## EILIG – FREIWILLIGER PRODUKTRÜCKRUF

27. März 2019

Bezug: In falscher Richtung aufgebrachte Indikatorfolie auf dem Connector Interface Cable (CIC) der EKOS Control System 4.0

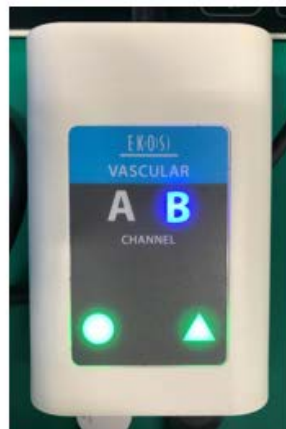
richtig

Abbildung 1 (a) Richtige Orientierung der Indikatorfolie bei Betrieb von Kanal B

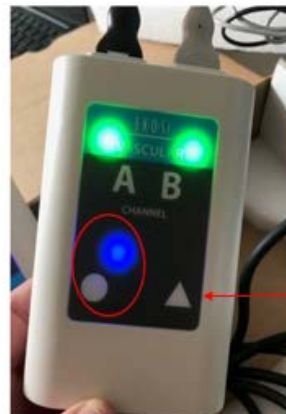
Leuchtet nicht

(b) Falsche Orientierung der Indikatorfolie bei Betrieb von Kanal B

Der Zweck dieses sekundären Indikators besteht darin, den/die aktivierten Kanal während der Therapie mit dem EkoSonic Endovascular Device anzuzeigen. Wenn die Indikatorfolie falsch herum aufgebracht ist, so wie in

Abbildung 1 (b) würde die "blaue" Farbe fälschlich den Betrieb des falschen Kanals anzeigen. Die primäre Anzeige erfolgt über die EKOS Control Unit 4.0, d.h. der Zeitgeber und die grüne Kanalanzeige auf der Anzeige der Control Unit 4.0 sind korrekt; die falsche Orientierung der sekundären Indikatorfolie hat keinen Einfluss auf diese primäre und richtige Anzeige. Eine beispielhafte Anzeige an der EKOS Control Unit 4.0 mit dem primären Indikator findet sich in Abbildung 2.

Unsere Aufzeichnungen weisen darauf hin, dass Sie eine oder mehrere der möglicherweise betroffenen CIC-Einheiten erworben haben, und EKOR möchte sicherstellen, dass Sie über diesen Kennzeichnungsfehler informiert sind. Ihr zuständiger BTG Repräsentant oder autorisierter Vertriebspartner wird innerhalb einer Woche Kontakt mit Ihnen aufnehmen, um Ihr derzeitiges Connector Interface Cable durch ein Ersatzprodukt auszutauschen.

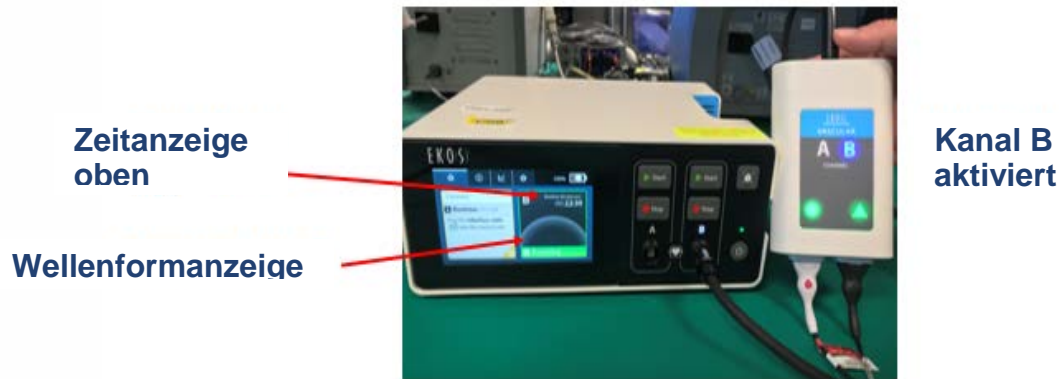
**Abbildung 2**

Bildschirmanzeige
