**Produkt Hinweis (Field Safety Customer Notification)**

**syngo.CT Cardiac Function and Planning**

**Sicherheits- und Warnhinweis SY015/19/S**

**Betreff: syngo.CT Cardiac Function / Planning – Risiko einer falschen Messung in der Annulusebene**

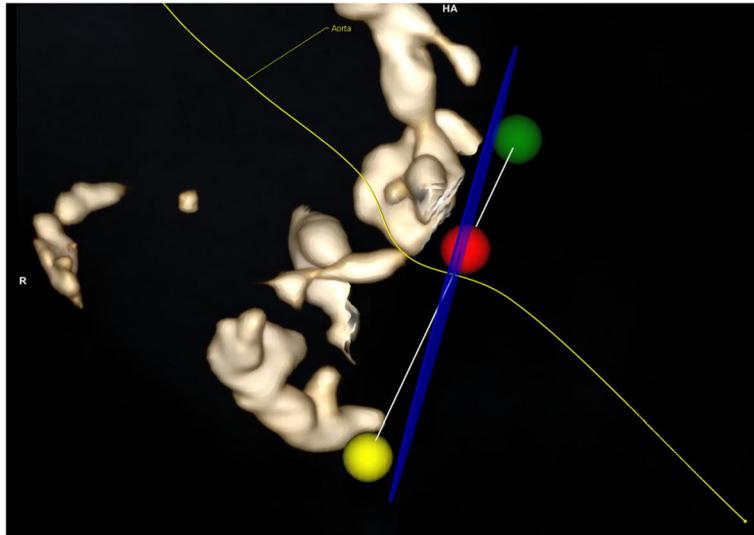
Bei dem automatischen Verfahren wird die Form der Mittellinie nachträglich durch einen Glättungsalgorithmus angepasst. Unter ungünstigen Bedingungen kann dieser Glättungsalgorithmus zu einer leichten Verzerrung der Mittellinie und letztlich zu einer Neigung der Messebene gegenüber der zuvor definierten Annulusebene führen. Messungen der Annulusparameter, die unter den beschriebenen Bedingungen durchgeführt werden, sind aufgrund der geneigten Messebene möglicherweise inkorrekt.

Der Anwender muss bei der Ermittlung der Annulusmaße darauf achten, dass die Messebene optimal zur Annulusebene ausgerichtet ist. Dies kann im VRT-Segment geprüft werden, siehe Abb. 1. Für diese Prüfung muss der Bediener in die Annulusebene wechseln, indem er die Schaltfläche „Annulusebene“ drückt. Bei Aktivierung des Tools zur Messung des Gefäßdurchmessers wird eine blaue Messebene angezeigt, die mit der weißen Annulusebene verglichen werden kann. Sind die Ebenen nicht ausgerichtet, wie in Abb. 1. gezeigt, können Messungen in den Querschnittssegmenten der gekrümmten planaren Reformatierung ungenau sein.

Abb. 1: VRT-Segment mit falsch ausgerichteter schräger Messebene (blau) und Annulusebene (weiß) im ungünstigsten Fall

**Achtung:** Stellt der Bediener eine deutliche Abweichung der beiden Ebenen wie in Abb. 1 gezeigt fest, sollten in den CPR-Segmenten Messungen anhand der Querschnitte auf Annulusebene unbedingt vermieden werden.

**Abhilfe:** Annulusmessungen müssen in solchen Fällen, wie in Abb. 2 gezeigt, manuell in der Annulusebene im MPR-Segment durchgeführt werden. Es können die Tools ROI polygonal und/oder Distanzlinie verwendet werden.

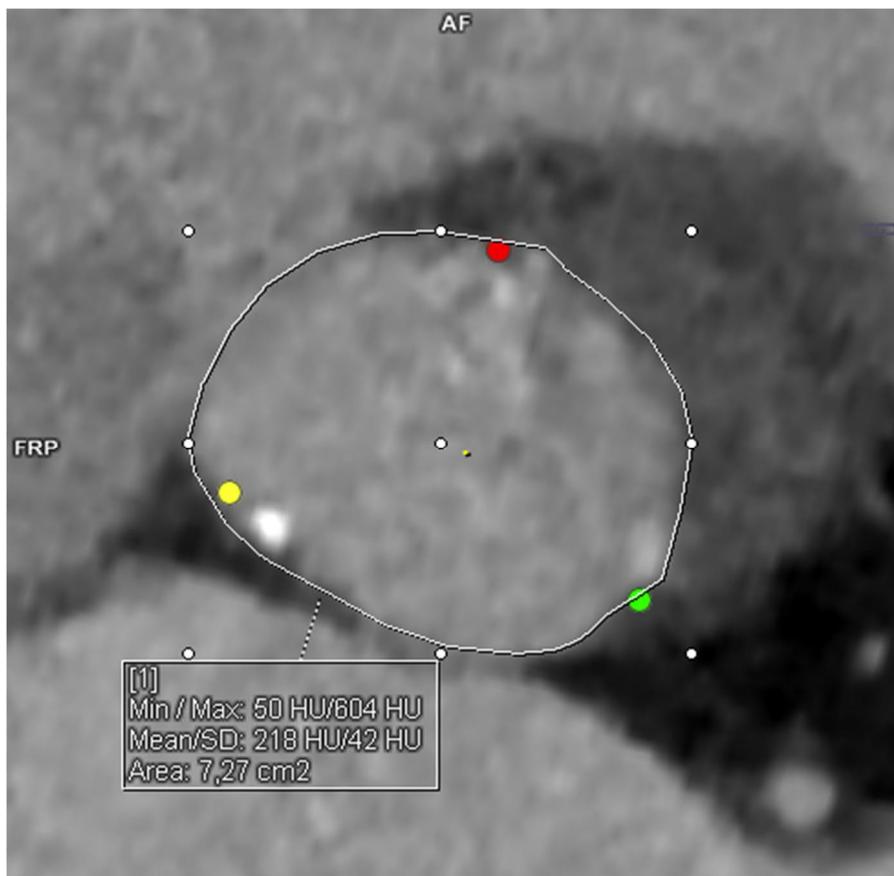
Abb. 2: MPR-Beispiel für korrekte manuelle Messung mit der Funktion „Messung ROI polygonal“
