Avis de produit (Field Safety Corrective Action FSCA SY 015-19-S)

syngo.CT Cardiac Function and Planning

Avis de sécurité SY015/19/S

Objet : syngo.CT Cardiac Function / Planning - Risque de mesure incorrecte dans le plan de l'anneau

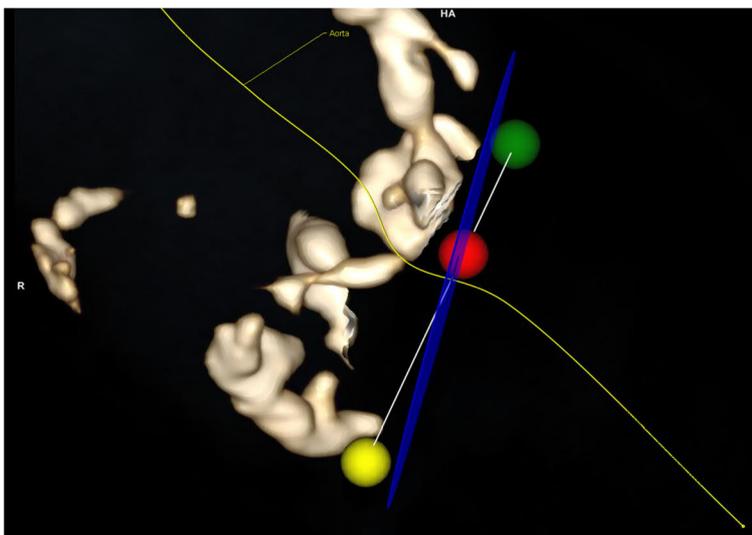
Au cours de la procédure automatique, un algorithme de lissage ajuste ensuite la forme de la ligne centrale. Dans des conditions défavorables, cet algorithme de lissage peut créer une légère distorsion de la ligne centrale et finir par causer une inclinaison du plan de mesure par rapport au plan de l'anneau défini précédemment. Toutes les mesures de paramètres annulaires effectuées dans les conditions décrites peuvent être incorrectes en raison de l'inclinaison du plan de mesure.

Fig. 1 : Segment VRT avec plan de mesure non aligné angulaire (bleu) et plan de l'anneau (blanc) dans le cas le plus défavorable

Important : Si l'opérateur perçoit un écart significatif entre les deux plans, comme le montre la Fig. 1, il est essentiel de n'effectuer aucune mesure dans les segments CPR avec les sections transversales sur le plan de l'anneau.

Lorsqu'il évalue les dimensions annulaires, l'opérateur doit s'assurer que le plan de mesure est aligné de manière optimale au plan de l'anneau. Il peut vérifier ce point dans le segment VRT comme indiqué dans la Fig. 1. Pour effectuer ce contrôle, l'opérateur doit basculer vers le plan de l'anneau en appuyant sur le bouton « Plan de l'anneau ». Lors de l'activation de l'outil de mesure de diamètre de vaisseau, un plan de mesure bleu s'affiche et peut être comparé au plan de l'anneau blanc. S'ils ne sont pas alignés, comme dans la Fig. 1, toutes les mesures qui utilisent les intersections de reformation planaire courbe risquent d'être inexactes.

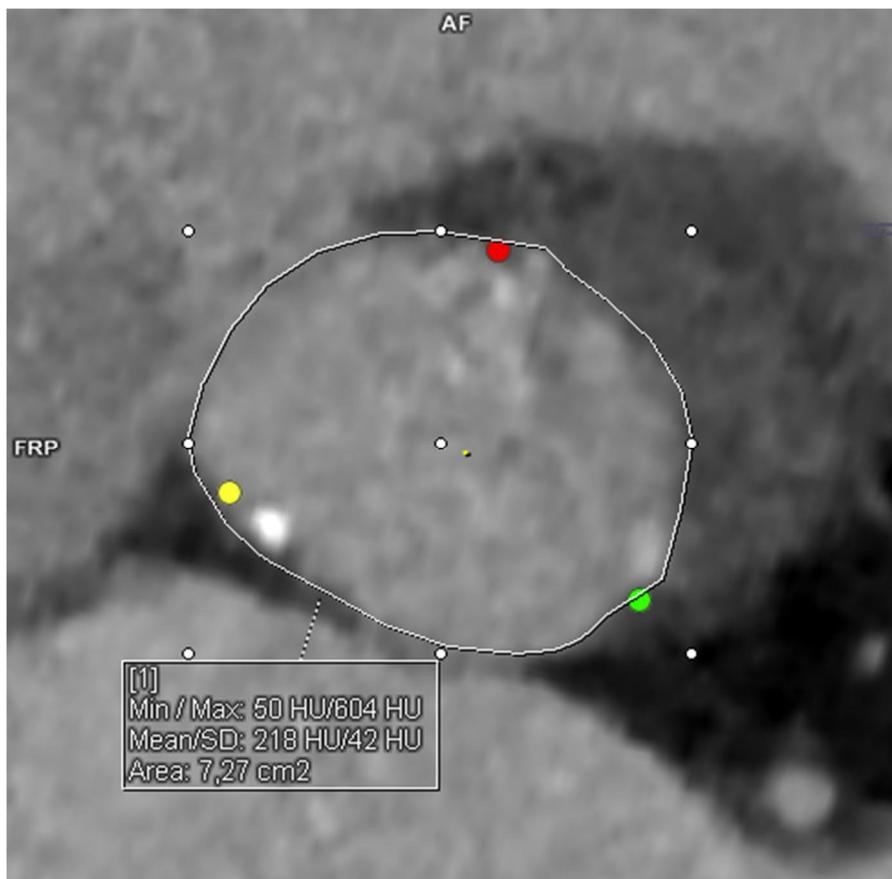
Fig. 2 : Exemple MPR de mesure manuelle correcte avec la fonction « Mesure de la ROI polygonale »

Pour contourner le problème : Comme indiqué dans la Fig. 2, toute mesure annulaire doit être effectuée manuellement dans le segment MPR présentant le plan de l'anneau. Il est possible d'utiliser les outils ROI polygonale et/ou Ligne droite.
