**Dringende
Sicherheitsinformation
Korrekturmassnahme**
Dringend - Sofortige Massnahme erforderlich

Datum 25. April 2019

Produktbezeichnung	Bestellnummer	Seriennummer	UDI
Alinity c Kuvettensegment	04S47-01	Alle	Nicht anwendbar

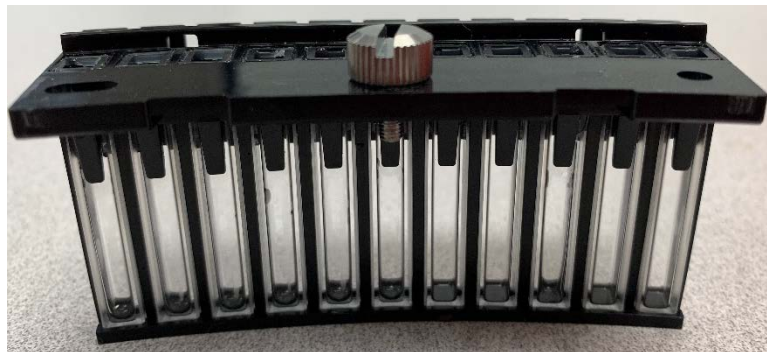
Alinity c Kuvettensegment

Die folgende Abbildung zeigt ein normales, unbeschädigtes Kuvettensegment:

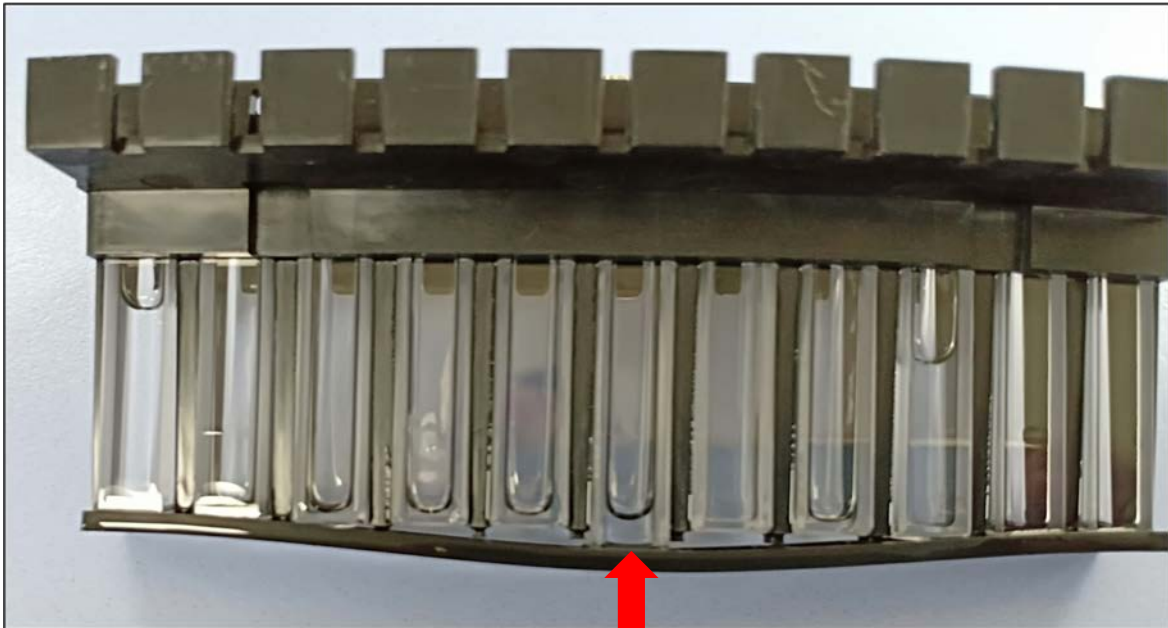
Einzelne Kuvetten innerhalb des Alinity c Kuvettensegments sitzen möglicherweise niedriger als gewünscht. Dies kann dazu führen, dass ein unzureichendes Volumen in die bestimmte Kuvetten pipettiert wird, da die Probennadel den Kuvettenboden nicht effizient berühren kann.

Die folgenden Abbildungen zeigen Beispiele von Alinity c Küvettensegmenten, in denen Küvetten niedriger als gewünscht sitzen:

Der rote Pfeil deutet auf eine Küvette, die niedriger als gewünscht sitzt

Zur Inspektion des Kuvettensegments den Segmentboden an mehreren Stellen entlang des Segments vorsichtig nach unten ziehen. Das Kuvettensegment auswechseln, wenn eines der folgenden Probleme festgestellt wird:

- Der Boden des Kuvettensegments löst sich.
- Eine oder mehrere Kuvetten sitzen niedriger als die anderen Kuvetten im Segment.
- Eine oder mehrere Kuvetten sind beschädigt.

Werden Schäden festgestellt, die beschädigten Kuvettensegmente im Reaktionskarussell austauschen. Gemäss den Anweisungen in der Bedienungsanleitung zur Alinity ci-series, Kapitel 9: Service, Wartung und Systemdiagnose: Auswechseln von Komponenten, Kuvettensegmente auswechseln (c-series) überprüfen, ob die Installation ordnungsgemäss durchgeführt wurde.
