Notification urgente (FSCA) Mesures correctives

Nom du produit	Référence	Numéro de série	UDI
Alinity c Cuvette Segment	04S47-01	Tous	Non applicable

Objet

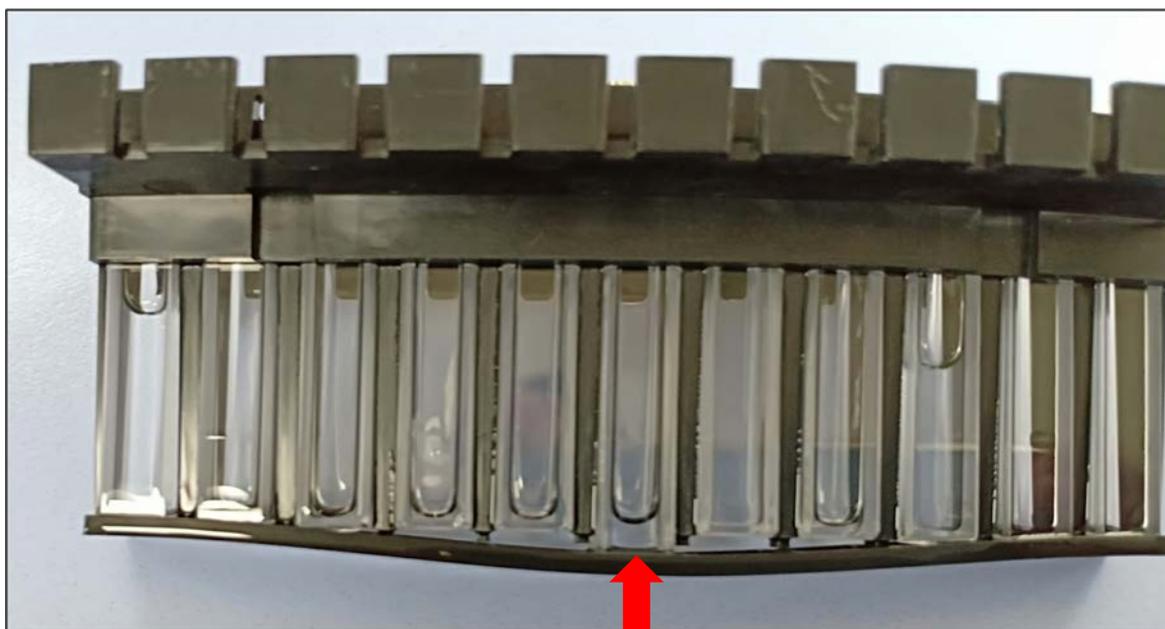
Certaines cuvettes du segment de cuvettes sur l'Alinity c peuvent se trouver positionnées plus bas que la hauteur définie lors de la fabrication. En conséquence, la distribution de l'échantillon dans certaines cuvettes peut s'avérer incorrecte si l'aiguille échantillon n'est pas en mesure de toucher le fond de la cuvette de manière efficace.

Une cuvette peut s'abaisser plus bas que la hauteur prévue si une trop grande force s'applique et endommage le scellant autour de la partie supérieure du segment de cuvettes ou entraîne le détachement du socle du segment de cuvettes. Cette force excessive correspond à toute force plus importante que celles exercées en fonctionnement normal par l'analyseur, par exemple durant le nettoyage manuel des cuvettes ou lors d'erreurs de déplacement du laveur de cuvettes.

Les images suivantes montrent des exemples de segments de cuvettes Alinity c dans lesquels les cuvettes sont abaissées par rapport à leur position définie :

Abbott vous recommande d'inspecter tous les segments de cuvettes en suivant la procédure décrite à l'Annexe A dès réception de cette lettre. Remplacez les segments de cuvettes endommagés avant de réaliser de nouvelles analyses sur votre module Alinity c.

- Le socle du segment de cuvettes est détaché.
- Une ou plusieurs cuvette(s) sont plus basses que les autres cuvettes du segment.
- Une ou plusieurs cuvette(s) sont endommagées.

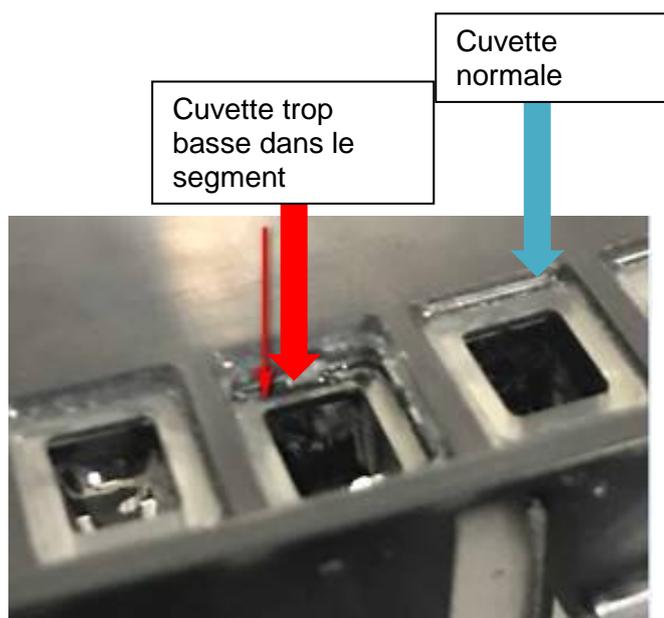
La flèche rouge montre une cuvette plus basse que la position normale
