**DRINGEND – Medizingeräte-Rückruf
IntelliVue MX40**

**Erhöhter Akku- bzw. Batterie-Stromverbrauch und Ausbleiben von technischen
Alarmen zu schwachem Akku bzw. Batterie**

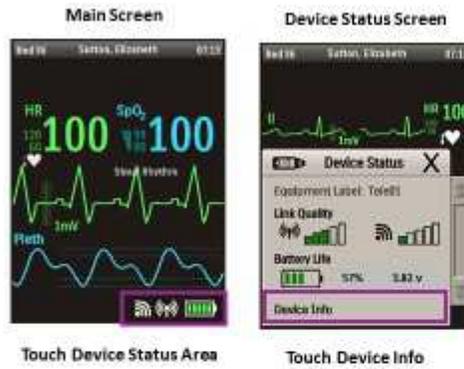
Fenster „Geräte-Info“

Überprüfen, dass Software-Rev. B verwendet wird.

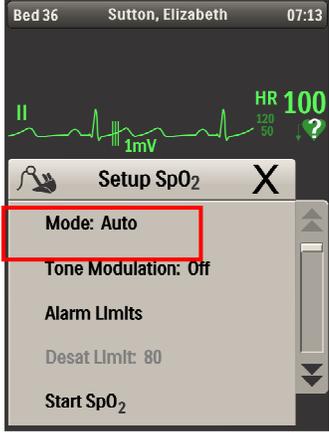
Problem 2 / Schritt 3

Überprüfen, ob der MX40 über die SpO₂-Option verfügt und im automatischen Messungsmodus betrieben wird.
