**URGENT – Notice corrective de matériel médical  
IntelliVue MX40**

**Augmentation de la consommation de la batterie et absence d'alarme de batterie faible**

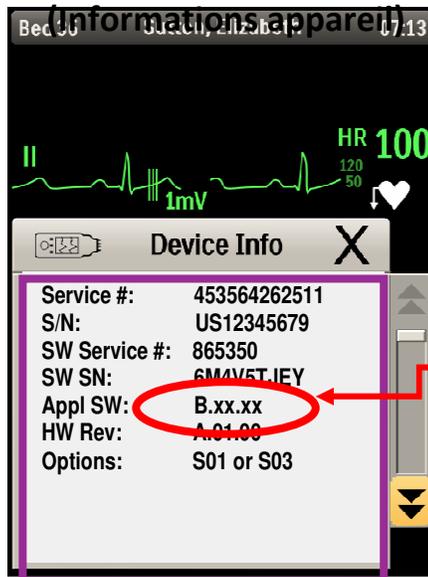
### Écran Device Info

Révision logicielle B

Vérifiez que la révision logicielle B est installée.

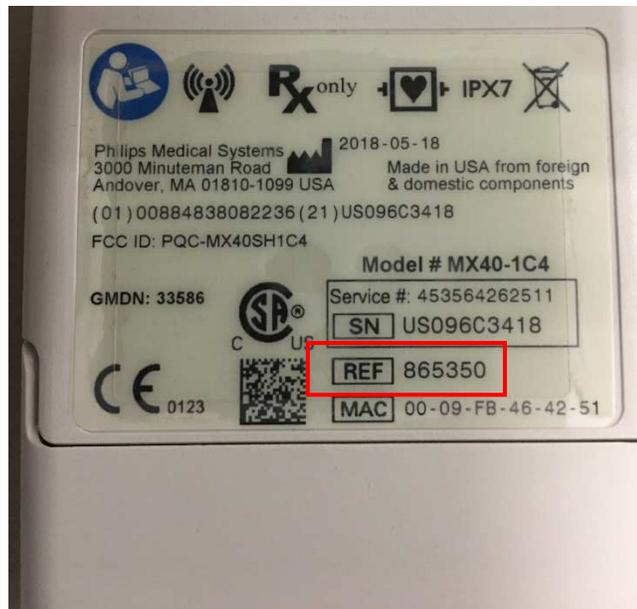
#### Problème 2/Étape 1

Vérifiez que la référence ("REF") est 865350 ou 865351.

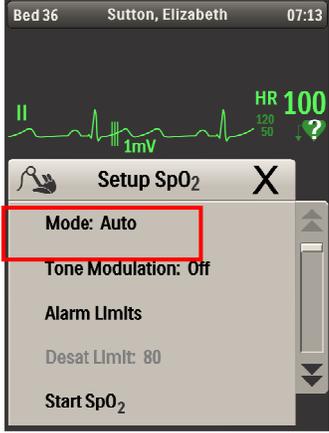
### Problème 2/Étape 3

Vérifiez que le moniteur MX40 est équipé de l'option SpO<sub>2</sub> en mode automatique.
