Kundeninformation zu einer Korrekturmaßnahme

2019-APR-17 | REF-MSA-2019-001-IU |

Betreff: Rissige Beschichtung des Bügels an der VOLISTA Leuchte

Betroffene Produkte: Alle Getinge VOLISTA-Leuchtenkörper der Modelle STANDOP und TRIOP, die bis Juli 2017 hergestellt wurden

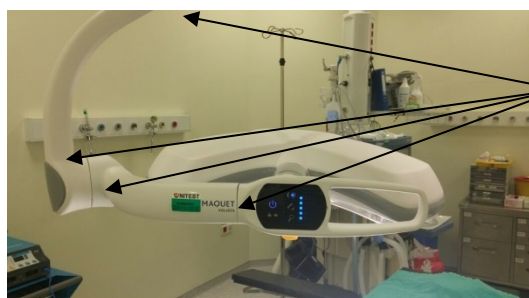
- Die Beschichtungsrisse können auf beiden Seiten jedes Bügels auftreten, wie auf den folgenden Bildern zu erkennen ist:

4 mögliche Rissstellen

Wenn Sie einen Riss an der Beschichtung eines Bügels feststellen, verwenden Sie das Gerät bitte NICHT mehr und wenden Sie sich an Ihre Getinge-Vertretung.

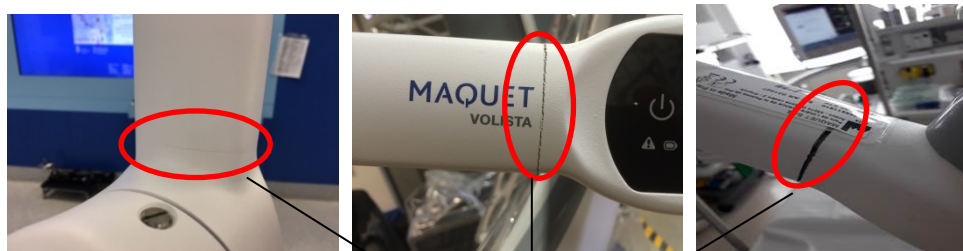
- Die Beschichtungsrisse können unterschiedlich groß sein, wie nachfolgend erläutert:

Bilder von Beschichtungsrisse
unterschiedlicher Größe
