## **Betreff: Rissige Beschichtung der Gabel an der VOLISTA Leuchte**

**Betroffene Produkte: Alle Getinge VOLISTA-Leuchtköpfe der Modelle STANDOP und TRIOP, die bis Juli 2017 hergestellt wurden**

Sicherheitshinweis Nr. 2 | 2019-NOV-20 | MSA-2019-001-IU |

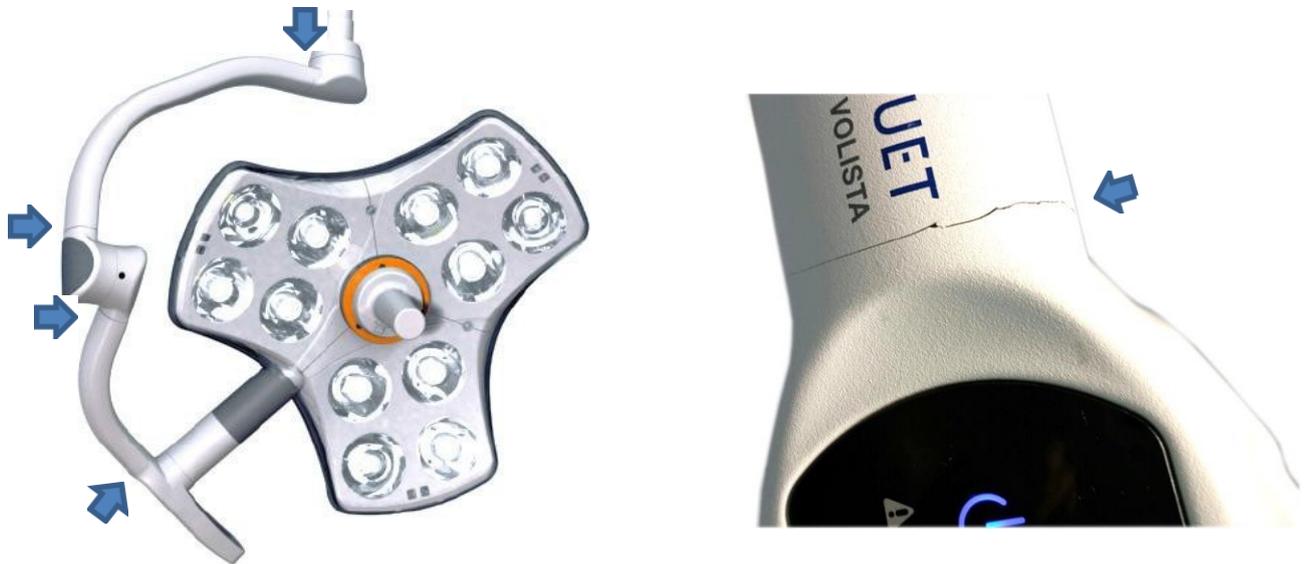
Im April/Mai 2019 hat Maquet SAS einen Sicherheitshinweis bezüglich möglicher Beschichtungsrisse verschickt, die an den Gabeln von Volista Standop oder Triop auftreten können, die vor Juli 2017 hergestellt wurden (siehe Abb. 1). Dieses Problem kann zu einer möglichen Verletzung führen, wenn Partikel während eines chirurgischen Eingriffs in das Operationsfeld fallen und potenziell eine Infektion des Patienten verursachen.

**Abb. 1: Beschichtungsrisse**

Dies ist eine temporäre Lösung, damit Sie Ihre Leuchten weiterhin sicher verwenden können. Maquet SAS verpflichtet sich jedoch, jede defekte Gabel zu ersetzen, um ein vollständig repariertes Gerät für den Rest der Haltbarkeit zu gewährleisten.

Sollten Sie daher einen Beschichtungsrisss an der Einzel- oder Doppelgabel Ihrer Volista Standop/Triop OP-Leuchte feststellen, werden die folgenden Anweisungen empfohlen, in Übereinstimmung mit den Empfehlungen vom Mai 2019:

- Wenden Sie sich an Ihre regionale Getinge-Vertretung.
- Die Getinge-Vertretung wird dann den Klebestreifen anbringen oder Ihnen zur Verfügung stellen (siehe Abb. 2).
- Sobald dies möglich ist, wird die Getinge-Vertretung dann den Austausch der Gabel durch eine neue Gabel-Generation durchführen.

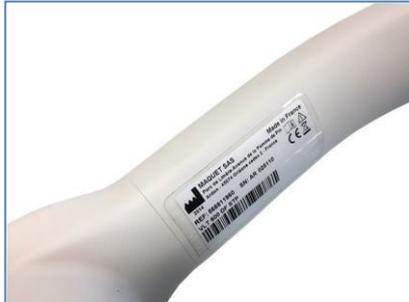
**Abb. 2: Validierter technischer Klebestreifen**

Wir haben eine temporäre Lösung entwickelt, die auf verwendeten Geräten platziert werden kann. Diese Lösung bietet den Vorteil, dass sie effektiv das Herausfallen von Partikeln vermeidet und so Störungen in Ihrem Operationssaal minimiert.

Die Lösung besteht aus einem validierten Klebestreifen, der beständig gegen mechanische Beanspruchung und typische chemische Substanzen ist, die in Operationssälen verwendet werden. Diese Lösung wurde bei einigen Kunden mit zufriedenstellenden Ergebnissen eingesetzt.
