Avis de sécurité sur le terrain

17-AVR-2019 | REF-MSA-2019-001-IU|

Objet : Revêtement de fourche fissuré sur lumière VOLISTA

Produits concernés : Toutes les têtes d'éclairage VOLISTA de Getinge des modèles STANDOP et TRIOP fabriquées jusqu'en juillet 2017.

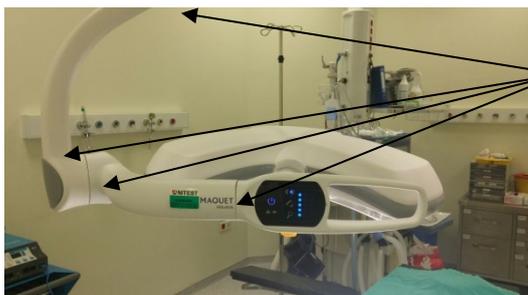
- On peut observer les fissures du revêtement des deux côtés de chaque fourche, comme le montrent les photos ci-dessous :

4 emplacements possibles de fissures

Si vous repérez une fissure sur le revêtement de la fourche, veuillez INTERROMPRE L'UTILISATION de l'appareil et contactez votre représentant Getinge.

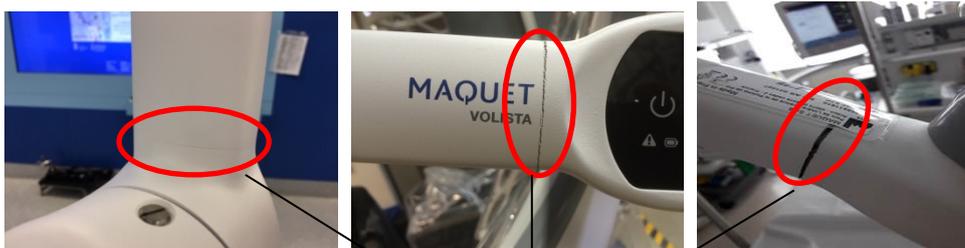
- Les fissures du revêtement peuvent être de différentes tailles, comme expliqué ci-dessous :

Images de la fissure du revêtement avec des tailles différentes
