Avis concernant la sécurité sur le terrain n° 2

2019-NOV-20 | REF-MSA-2019-001-IU|

Objet : Revêtement fissuré de la fourche sur l'éclairage VOLISTA

Produits concernés : Toutes les têtes d'éclairage VOLISTA de Getinge des modèles STANDOP et TRIOP fabriqués jusqu'en juillet 2017

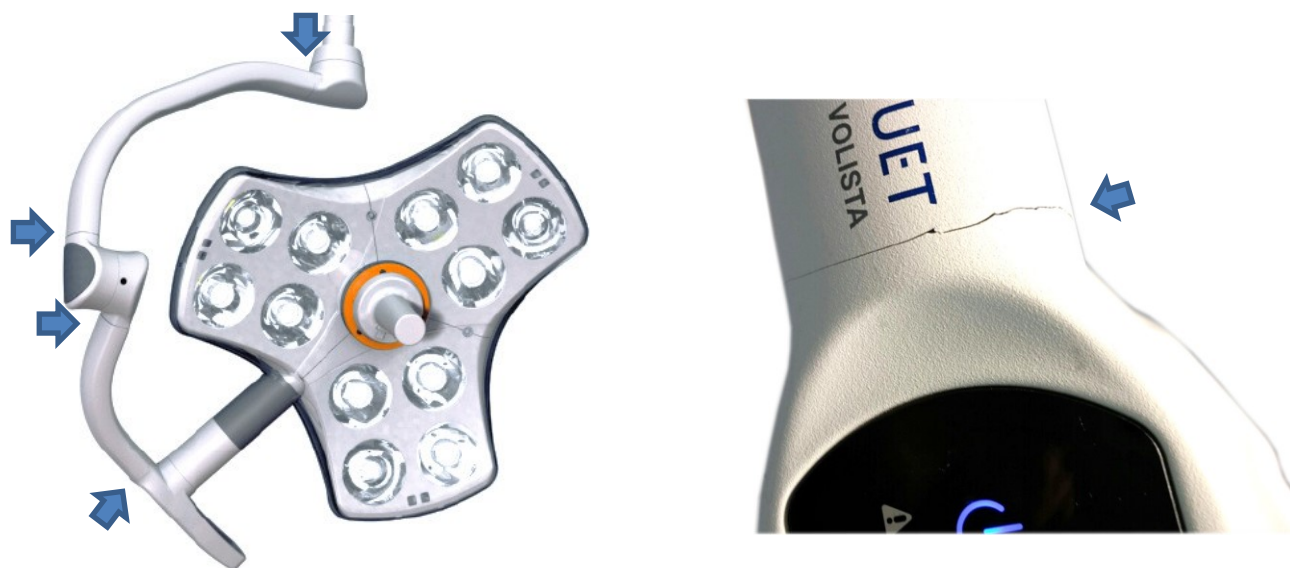
Fig. 1 : phénomène de fissuration du revêtement

En avril/mai 2019, Maquet SAS a lancé une action sur le terrain concernant des fissures pouvant apparaître sur le revêtement des fourches des modèles Standop ou Triop de Volista fabriqués avant juillet 2017 (voir fig. 1). Ce problème peut entraîner d'éventuelles blessures en cas de chute de particules durant l'intervention chirurgicale dans le champ opératoire et provoquer potentiellement une infection chez le patient.

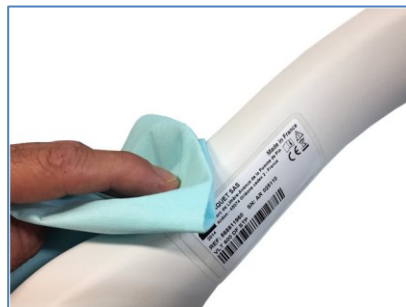
Localisez la fissure sur le revêtement
