# Dringende Sicherheitsinformation Korrekturmassnahme

08. Mai 2019

Produktbezeichnung	Bestellnummer	Seriennummer	UDI-Nummer
Mischer	09D59-01 09D59-02 09D59-03	Alle	Nicht anwendbar

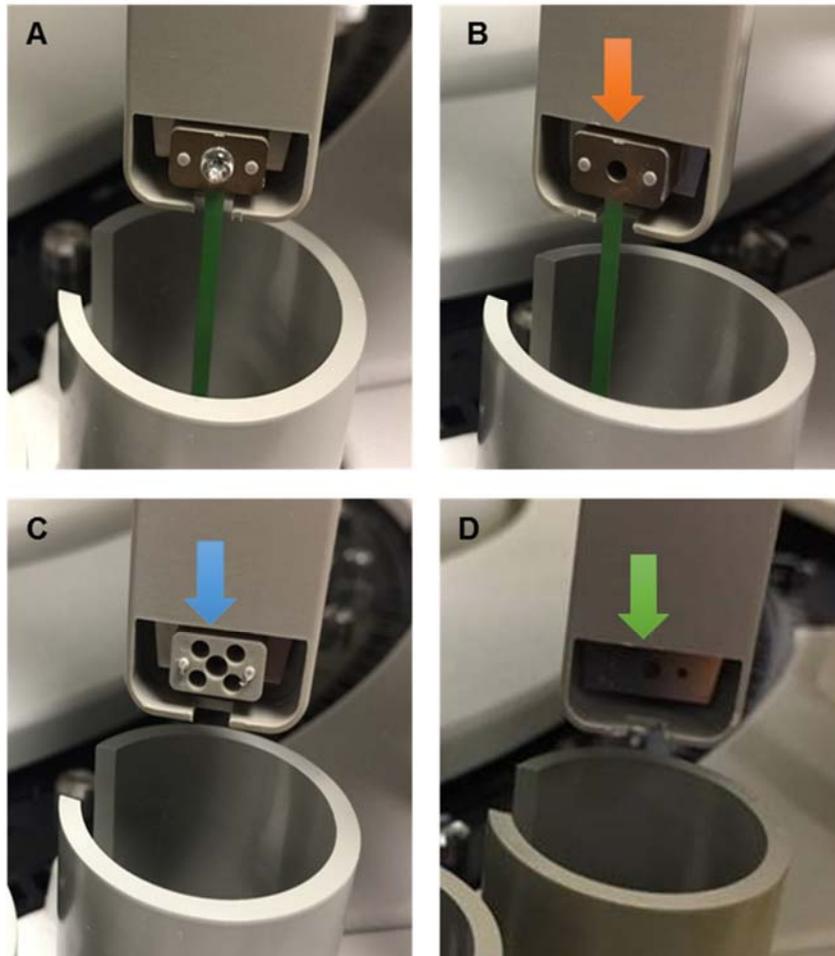
Mit diesem Schreiben informieren wir Sie über ein Problem mit dem ARCHITECT c Systems Mischer (Bestellnummern 09D59-01, 09D59-02 und 09D59-03). Es besteht die Gefahr, dass sich das mit einer Schraube und einer Schraubenmutter am Mischer befestigte Mischerblatt vom Mischer löst. Dies führt dazu, dass das Reaktionsgemisch nicht ausreichend gemischt wird, was falsche Ergebnisse verursachen kann (fehlgeschlagene Assaykalibrierung, Qualitätskontrolle ausserhalb des Bereichs und/oder falsche Patientenergebnisse). Die Auswirkungen auf die Testergebnisse können abhängig davon, welcher Assay durchgeführt wird und wie die Viskosität der Patientenprobe beschaffen ist, variieren.

Die folgenden Abbildungen zeigen A) einen normalen Mischer, B) einen Mischer ohne Mischerschraube (orangefarbener Pfeil zeigt auf fehlende Schraube), C) ein fehlendes Mischerblatt mit vorhandenem Zwischenstück (blauer Pfeil zeigt auf fehlendes Mischerblatt) und D) einen fehlenden Mischer mit fehlendem Zwischenstück (grüner Pfeil zeigt auf fehlendes Mischerblatt und Zwischenstück).

1. Den beschädigten Mischer austauschen. Siehe *Mischer austauschen (c4000, c8000, c16000)*<sup>1</sup>.
2. Trockenaufsatz des Küvettenwaschblocks austauschen. Siehe *Trockenaufsatz des Küvettenwaschblocks austauschen (c4000, c8000, c16000)*<sup>1</sup>.
3. Befolgen Sie die Anweisungen in **Anhang C**, um alle Küvetten zu überprüfen und sicherzustellen, dass Schraube oder Schraubenmutter nicht in eine einzelne Küvette gefallen sind.

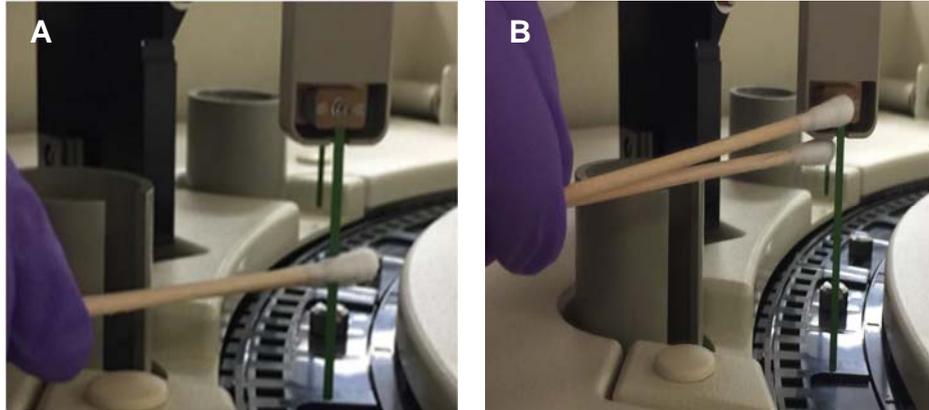
Die folgenden Abbildungen zeigen A) die ordnungsgemäße Reinigung des Mixers und B) den unsachgemäßen Kontakt des 70%igen Isopropylalkohols mit der Mischerschraube.

Bei der Durchführung des wöchentlichen Wartungsverfahrens *6021 Mischer reinigen*<sup>1</sup> empfiehlt es sich zu vermeiden, dass die Mischerschraube mit dem 70%igen Isopropylalkohol in direkten Kontakt kommt.
