Dringende Sicherheitsinformation **O-arm™ 1000 Bildgebungssystem**

Mai 2019

Medtronic Referenz: FA870

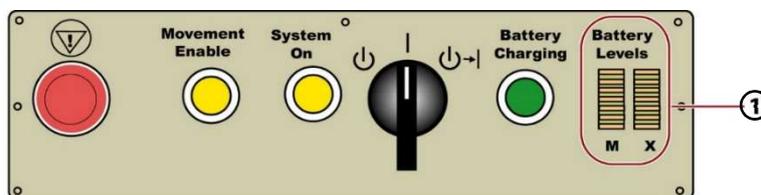
Abb. 1

Anzeigen am Akku-Ladegerät: Auf der in Abbildung 1 dargestellten IAS-Bedientafel zeigen die beiden senkrechten gelben LED-Balken (①) den Ladezustand der Bewegungsakkus (**M**) und der Röntgenakkus (**X**) an. Weitere Informationen zu den Akkuladezuständen, die durch die aufsteigend blinkenden LEDs angezeigt werden, finden Sie in der Bedienungsanleitung unter „Akkuladezustandsanzeigen“. Siehe „Benutzerleistungsprüfungen“ in der Bedienungsanleitung, um den ordnungsgemäßen Betrieb der Maschine sicherzustellen.

- Ziehen Sie bei eingeschaltetem Bilderfassungssystem (IAS) das Verbindungskabel ab und warten Sie 2 Minuten.
- Kontrollieren Sie die Akkuladeanzeigen auf dem Bedienfeld.
- Vergewissern Sie sich, dass mindestens 9 von 10 Balken der Akkuladeanzeigen für **M** und **X** leuchten, um eine ausreichende Akkuladung zur Durchführung des Eingriffs zu gewährleisten.
- Wenn die Akkuladung weniger als 9 Balken anzeigt, beginnen Sie nicht mit einer Bildgebungssitzung und wenden Sie sich an Ihren Medtronic Repräsentanten.

- Ziehen Sie bei eingeschaltetem Bilderfassungssystem (IAS) das Verbindungskabel ab und warten Sie 2 Minuten.
- Kontrollieren Sie die Akkuladeanzeigen auf dem Bedienfeld.
- Vergewissern Sie sich, dass mindestens 9 von 10 Balken der Akkuladeanzeigen für **M** und **X** leuchten, um eine einwandfreie Wiederaufladung der Akkuladegeräte und Akkus zu gewährleisten.
- Wenn die Akkuladung weniger als 9 Balken anzeigt, beginnen Sie nicht mit einer Bildgebungssitzung und wenden Sie sich an Ihren Medtronic Repräsentanten.
