## Medtronic (Suisse) SA

## Information Urgente de Sécurité O-arm™ 1000 Imaging System

Mai 2019

### Référence Medtronic : FA870

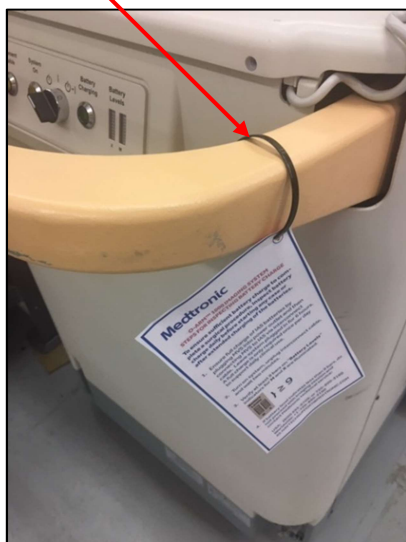
Attachez la carte d'atténuation visuelle à la partie la plus à droite de la poignée de transport de l'IAS ① **NE PAS ATTACHER la carte sur la barre de contrôle.** ②.

- 1) Attachez la carte d'atténuation visuelle à l'IAS de votre système d'imagerie O-arm™ 1000, comme illustré sur l'image ci-dessous, et suivez les instructions indiquées.

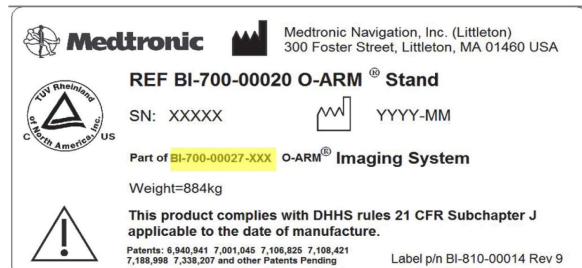
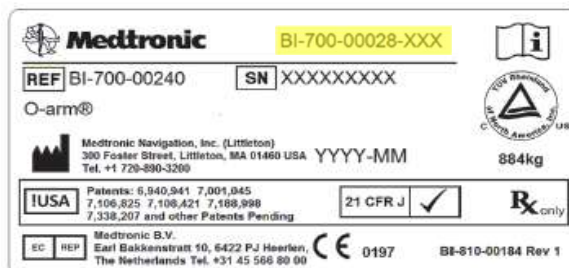
### Etiquette IAS

Vous pouvez consulter les étiquettes du produit sur le système d'acquisition d'images (IAS) ou la station de visualisation mobile (MVS), tel qu'indiqué aux endroits indiqués ci-dessous, pour confirmer si le produit porte les numéros de produit BI-700-00027 ou BI-700-00028 (surlignés en jaune) et est visé par cette action corrective.

Situé à l'arrière de l'IAS

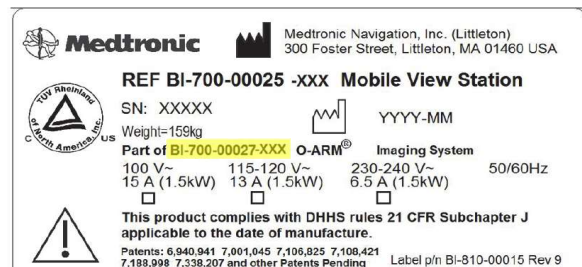
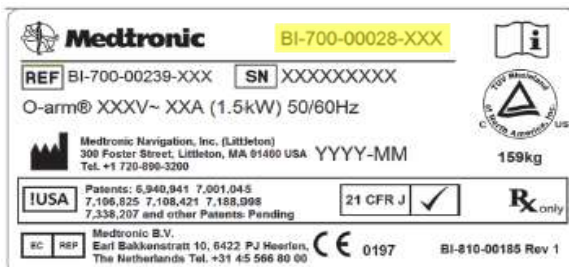
### Etiquette MVS

Situé au bas du panneau à l'arrière du MVS

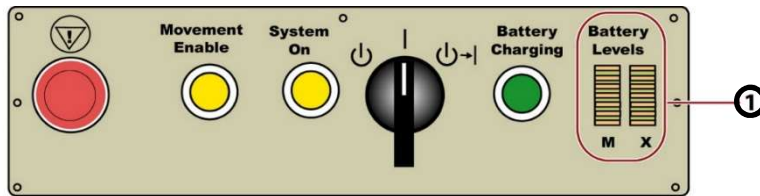
FIGURE 1

**Indicateurs de niveau de batterie :** Sur le panneau de contrôle de l'alimentation IAS illustré à la Figure 1, les deux colonnes de voyants jaunes LED (①) indiquent le niveau de charge des batteries de mouvement (**M**) et des batteries à rayons X (**X**). Voir "Indicateurs de niveau de charge de la batterie" dans le manuel de l'utilisateur pour plus d'informations sur les niveaux de charge de la batterie représentés par le défilement des LEDs. Reportez-vous à la section "Vérifications des performances de l'utilisateur" dans le manuel de l'utilisateur pour vous assurer du bon fonctionnement de la machine.

- Lorsque le système d'acquisition d'images (IAS) est sous tension, débranchez le câble d'interconnexion et attendez deux minutes.
- Vérifiez les indicateurs de charge de la batterie sur le panneau de contrôle de l'alimentation.
- Vérifiez que les indicateurs de niveau de batterie **X** et **M** ont au moins 9 barres sur 10 allumées pour assurer une charge suffisante de la batterie et effectuer la procédure.
- Si le niveau de la batterie indique moins de 9 barres, ne procédez pas à la séance d'imagerie et contactez votre représentant local Medtronic.

- Lorsque le système d'acquisition d'images (IAS) est sous tension, débranchez le câble d'interconnexion et attendez deux minutes.
- Vérifiez les indicateurs de charge de la batterie sur le panneau de contrôle de l'alimentation.
- Vérifiez que les indicateurs de niveau de batterie **X** et **M** ont au moins 9 barres sur 10 allumées pour vous assurer que les chargeurs de batterie et les batteries se rechargent correctement.
- Si le niveau de la batterie indique moins de 9 barres, ne procédez pas à la séance d'imagerie et contactez votre représentant local Medtronic.
