Wichtige Korrekturmaßnahme

SBN-CPS-2019-009

Beschädigte AssayCups in zwei AssayTip/AssayCup Combirack-Chargen

Produktname	AssayTip/AssayCup
GMMI/Teile-Nr.	12102137001 / Chargennummern: 19817113 und 19818113
Gerätekenung	
Betroffenes Gerät/System	cobas e 601-Modul
SW-Version	Nicht zutreffend
Art der Maßnahme	Korrekturmassnahme im Feld (FSCA)

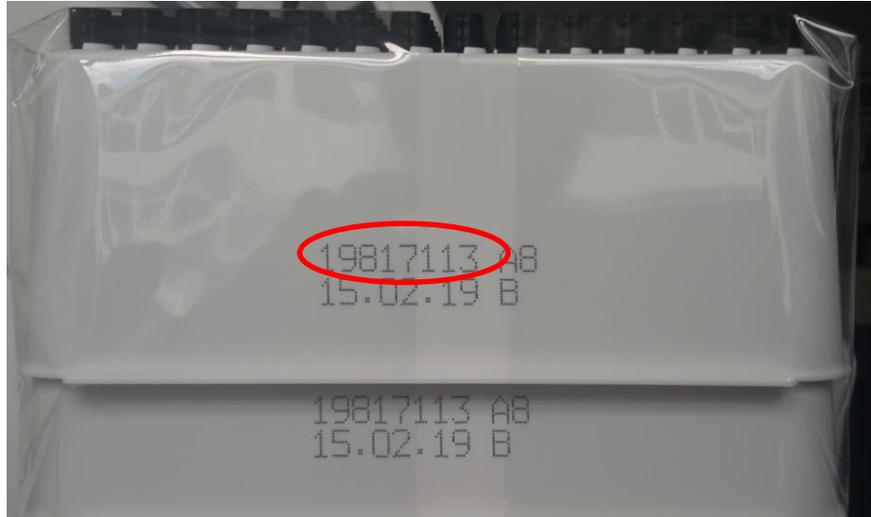
Abbildung 1: Aufgedruckte Chargennummer eines AssayTip/AssayCup CombiRack-Trays

- Die Kunden müssen prüfen, ob AssayTips/AssayCups aus einer der folgenden Chargen vorliegen: 19817113 und 19818113.
- Ist dies der Fall, dürfen diese AssayTips/AssayCups nicht länger verwendet werden.
- AssayTips/AssayCups der betroffenen Chargennummern müssen verworfen und durch AssayTips/AssayCups anderer Chargennummern ersetzt werden. Auch die Chargennummern von Trays, die derzeit in ein Gerät eingesetzt sind, sollten überprüft werden.
- Sollten Patientenergebnisse, die mit den betroffenen Chargen ermittelt wurden, bereits freigegeben worden sein, wird eine erneute Untersuchung auf Grundlage der Patientenanamnese und der klinischen Untersuchungen empfohlen.

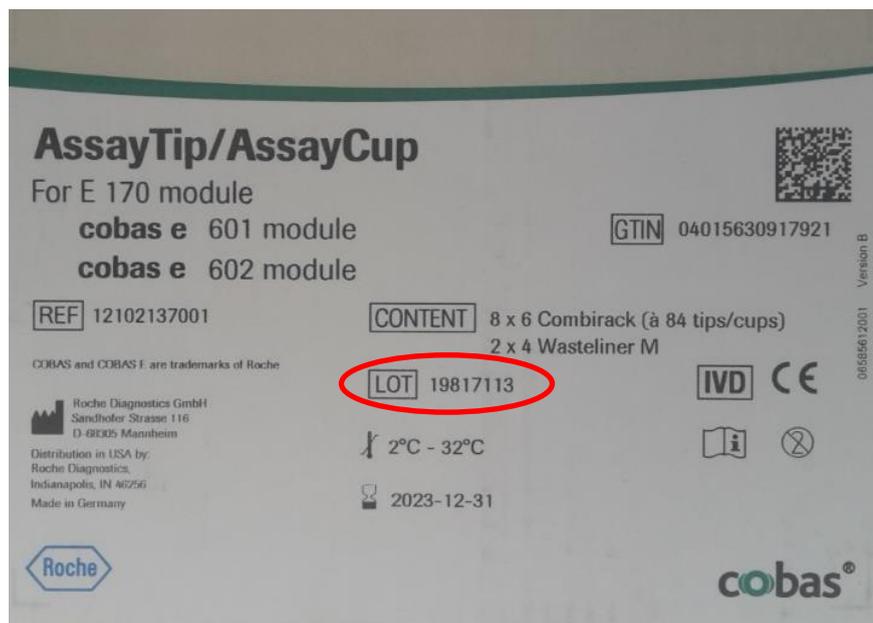
Abbildung 2: Aufgedruckte Chargennummer eines AssayTip/AssayCup CombiRack-Behälters

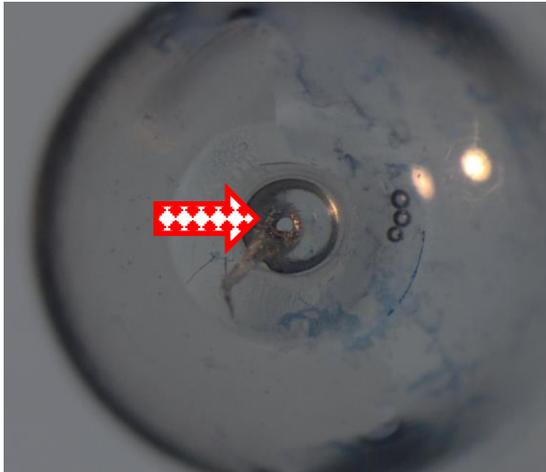
Bei dem Defekt handelt es sich um ein kleines Loch auf der Unterseite von bis zu 3 % aller AssayCups, die in den Chargen 19817113 und 19818113 produziert wurden. Die von dem Defekt betroffenen Produkte entsprechen somit 0,06 % der jährlich produzierten AssayCups (GMMI 12102137001).

Abbildung 3: Beschädigtes AssayCup mit kleinem Loch auf der Unterseite; nur durch ein Vergrößerungsglas erkennbar. Das kleine Loch ist durch den roten Pfeil markiert. Das blau gefärbte Wasser und die drei Bläschen neben dem kleinen Loch stammen aus den vorangegangenen Untersuchungen.

Dieses Problem resultiert aus einem teilweisen Verschluss in zwei der 32 Vertiefungen, die kurzzeitig bei der Herstellung der AssayCups eingesetzt wurden. Um ein erneutes Auftreten des Problems zu verhindern, wurde umgehend eine entsprechende Korrekturmaßnahme ergriffen. Andere Chargen waren nicht betroffen.
