Mai 20, 2019

## Wichtige Sicherheitsinformation

**THEMA: Hinweise des Herstellers zum Betrieb der EKOS Steuereinheit 4.0 (Teilenummer 600-40500)**

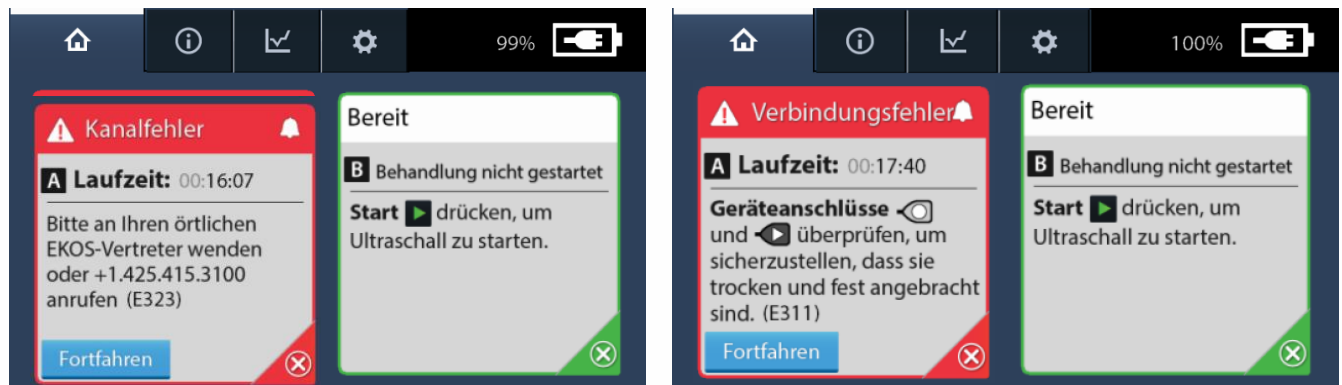
Die EKOS Corporation möchte Sie mit dieser Sicherheitsmitteilung über die angemessenen Nutzungs- und Lagerkonditionen der EKOS Steuereinheit 4.0 informieren. Die EKOS Corporation wurde kürzlich auf wenige Fälle aufmerksam, in denen die EKOS Steuereinheit 4.0 in den ersten Minuten nach dem Einschalten die Kanalfehler „E323“ oder „E311“ anzeigte – entweder auf einem Kanal oder auf beiden Kanälen - und anschließend keine Ultraschalltherapie abgab. Siehe Abb. 1.

Unsere Überprüfung hat ergeben, dass die betroffenen Einheiten höchstwahrscheinlich an einem Ort / Bereich mit niedrigeren Temperaturen gelagert wurden und sich vor Inbetriebnahme nicht auf Raumtemperatur erwärmen konnten. Dieser Fehler wirkt sich nicht auf die Infusion von lytischen oder anderen ärztlich spezifizierten Flüssigkeiten über den Katheter aus, auch wenn das System keinen Ultraschall abgibt. Der Patient erhält weiterhin die Infusionen der verschriebenen Medikamente.

Abb. 1: EKOS Steuereinheit 4.0 – Darstellung der Kanalfehler „E323“ und „E311“ auf Kanal A

genügend Zeit zur Erwärmung auf Raumtemperatur zu haben, kann zu „E323“ - oder „E311“ -Fehlermeldungen führen und die Ultraschalltherapie kann daraufhin eventuell nicht mehr abgegeben werden.

Um diese Fehlermeldungen zu vermeiden, stellen Sie sicher, dass Sie sich immer an die Gebrauchsanweisung halten, in welcher empfohlen wird, dass die EKOS Steuereinheit 4.0 bei kontrollierten Raumtemperaturen verwendet und gelagert wird.

Die EKOS Corporation ist dabei, ergänzende Erläuterungen in der Gebrauchsanweisung aufzunehmen und, falls erforderlich, zusätzliche Korrekturmaßnahmen durchzuführen. Um die Wahrscheinlichkeit der Fehlermeldungen „E323“ oder „E311“ zu verringern und sicherzustellen, dass während der Therapie Ultraschall zur Verfügung steht und abgegeben wird, empfiehlt die EKOS Corporation, dass die EKOS Steuereinheit 4.0 vor dem Start der Therapie 30 Minuten an den Strom angeschlossen und eingeschaltet wird.
