Notice d'information relative à la sécurité de l'utilisation

SUJET: Conseil donné par le Fabricant concernant l'Utilisation du Système de Contrôle EKOS 4.0 (Numéro de référence 600-40500)

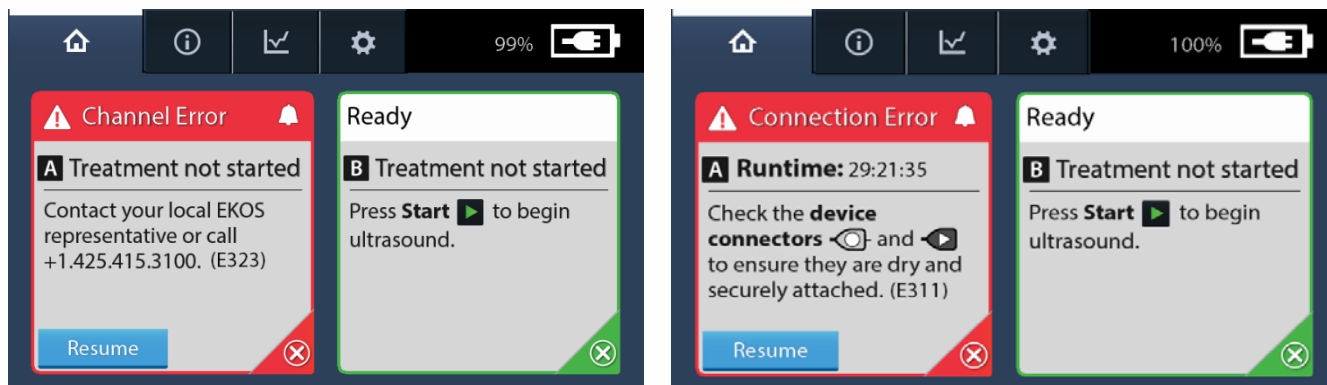
Nous vous informons d'une nouvelle notice d'information relative à l'utilisation et aux conditions de stockage du module de contrôle CU4.0. En effet, nous avons été récemment alertés par quelques incidents au cours desquels peu de minutes après avoir mis en route le module de contrôle CU4.0, un message d'erreur « E323 » ou « E311 » apparaissait sur un ou sur les deux canaux ayant pour conséquence l'impossibilité de démarrer le traitement à ultrasons. Voir Figure 1

Notre enquête a montré que les unités de contrôles concernées par ces incidents avaient été probablement rangées avant utilisation dans des pièces ou endroits à basses températures qui ne permettaient pas de conserver une température ambiante nécessaire au bon fonctionnement de l'appareil. Bien que le module de contrôle ait été dans l'incapacité de délivrer le traitement à ultrasons, il n'y a eu aucun impact et conséquence sur la bonne délivrance des autres thérapies (thrombolyse et autres fluides) à travers le cathéter de perfusion. Les patients ont continué à recevoir la dose de médicaments prescrites..

FIGURE 1 – Message d'erreur E323 and E31 sur le canal A

Le manuel d'utilisation du module de contrôle CU 4.0 recommande de ranger et de conserver l'appareil dans des pièces à températures permettant la bonne délivrance de la thérapie. Il s'avère que d'essayer de démarrer le module de contrôle CU 4.0, sans laisser le temps de stabiliser la machine à température ambiante, peut engendrer un message d'erreur « E 323 ou E 311 » avec pour conséquence l'impossibilité de délivrer la thérapie à ultrasons.

Afin d'éviter ces messages d'alarmes et d'erreurs, nous vous remercions de bien conserver et de bien ranger le module de contrôle 4.0 en suivant les recommandations du manuel d'utilisation à savoir dans des pièces à températures contrôlées.

Nous allons apporter et ajouter des informations complémentaires dans notre manuel d'utilisation en proposant des corrections pour éviter ces incidents. Afin de réduire la probabilité d'avoir ce type de message d'erreur « E323 et/ou E311 » et d'assurer la bonne délivrance de la thérapie à ultrasons, l'équipe EKOS vous recommande également d'allumer et de bancher le module de contrôle CU4.0 30 minutes avant de démarrer les catheters d'infusion et de débiter la thérapie.
