**DRINGENDER SICHERHEITSHINWEIS**  
**Datascope intra-aortale Ballonpumpen (IABP)**  
**Anweisungen zur Verwendung, zum Laden, zur Wartung und Lagerung von Akkus**

BETROFFENES PRODUKT	ARTIKELNUMMER	DISTRIBUTIONSDATUM
Cardiosave Hybrid IABP Cardiosave Rescue IABP CS300 IABP CS100 IABP	Alle	Alle

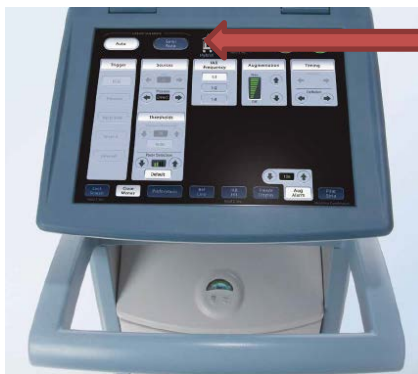
- Bei Cardiosave Hybrid können Sie anhand der Anzeige auf dem Display überprüfen, ob die Konsole vollständig im IABP-Wagen platziert ist:

Wird das Wort „Hybrid“ angezeigt, so ist die IABP-Konsole im IABP-Wagen gesichert.

Wird das Wort „Rescue“ angezeigt, so ist die IABP-Konsole im IABP-Wagen nicht gesichert.
