30.01.2023

AKTUALISIERUNG
DRINGENDER SICHERHEITSHINWEIS
Datascope intraaortale Ballonpumpen (IABP)
Anweisungen zu Verwendung, Ladung, Wartung und Lagerung von Akkus

BETROFFENES PRODUKT	ARTIKELNUMMER	DISTRIBUTIONSDATUM
Cardiosave Hybrid IABP Cardiosave Rescue IABP CS300 IABP CS100 IABP	Alle	Alle

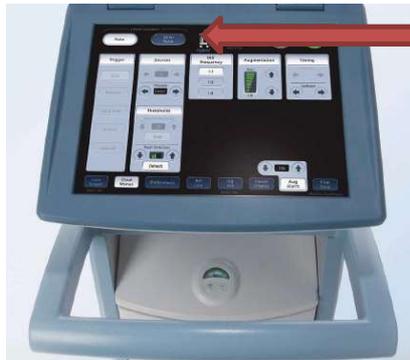
- Bei Cardiosave Hybrid können Sie anhand der Anzeige auf dem Display überprüfen, ob die Konsole korrekt im IABP-Wagen platziert ist:

Wird das Wort „Hybrid“ angezeigt, so ist die IABP-Konsole im IABP-Wagen gesichert.

Wird das Wort „Rescue“ angezeigt, so ist die IABP-Konsole nicht im IABP-Wagen gesichert.
