AVIS URGENT CONCERNANT LA SÉCURITÉ SUR SITE

**Pompes à ballon intra-aortique (IABP) Datascope
Instructions d'utilisation, de chargement, d'entretien et de stockage de la batterie**

| PRODUIT CONCERNÉ | RÉFÉRENCE | DATE DE DISTRIBUTION |
| Cardiosave Hybrid IABP Cardiosave Rescue IABP CS300 IABP CS100 IABP | Tous | Tous |

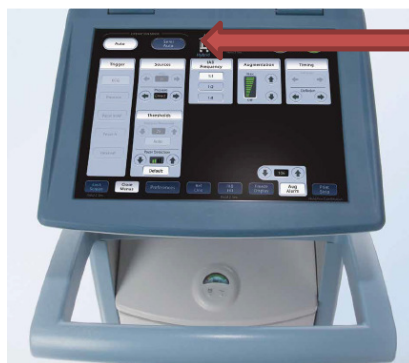
Si le mot « **Hybrid** » est affiché, cela signifie que la console IABP est fixée dans le chariot de l'IABP.

Si le mot « **Rescue** » est affiché, cela signifie
