22 mars 2021

URGENT NOTIFICATION DE SÉCURITÉ
Consoles de contre-pulsion intra-aortique (CPBIA) Datascope
Instructions d'utilisation, de chargement, d'entretien et de stockage de la batterie

PRODUIT CONCERNÉ	RÉFÉRENCE	DATE DE DISTRIBUTION
Cardiosave Hybrid CPBIA Cardiosave Rescue CPBIA CS300 CPBIA CS100 CPBIA	Tous	Tous

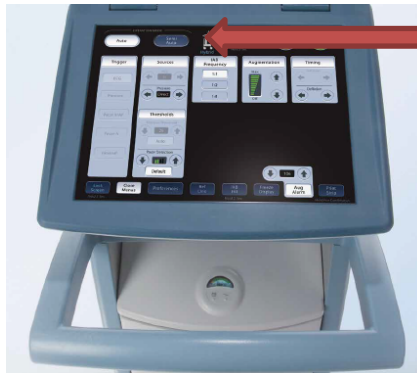
Si le mot « **Hybrid** » est affiché, cela signifie que la console IABP est fixée sur le chariot de la CPBIA.

Si le mot « **Rescue** » est affiché, cela signifie que la console de contreimpulsion n'est pas fixée dans le chariot de la CPBIA.
