URGENT – Notification de sécurité produit

TEP/TDM Vereos

Problèmes relatifs à l'alignement des capots du système Vereos

FSN 88200520

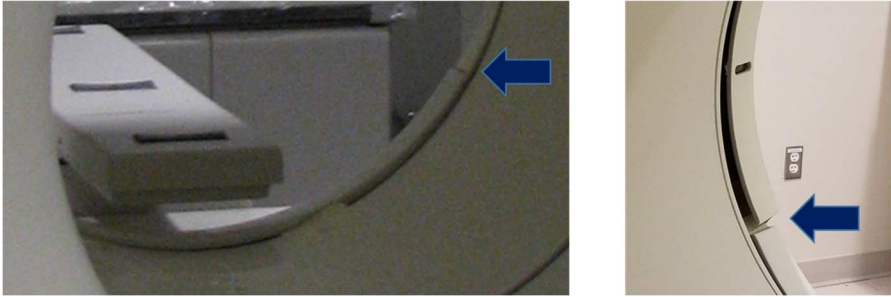
SYSTÈMES CONCERNÉS	Système TEP/TDM Vereos - 882446
DESCRIPTION DU PROBLÈME	<p>Le système Vereos peut présenter des écarts entre les capots avant et arrière du statif et le tunnel du système et/ou des problèmes d'alignement de ces capots. Cela signifie que les extrémités du capot avant et/ou arrière ne suivent pas la forme des capots du tunnel et peuvent dépasser du diamètre de ce dernier.</p> <p>Les images ci-dessous illustrent des exemples d'écarts potentiels entre les capots avant et arrière du statif et le tunnel du système.</p>

RISQUES LIÉS AU PROBLÈME	<p>Les écarts créés en raison d'un alignement incorrect des capots avant et/ou arrière peuvent entraîner une collision entre les accessoires et les capots ou créer une zone de pincement pour l'anatomie du patient et/ou les éléments connectés au patient.</p> <p>En cas de collision, l'acquisition peut être interrompue par l'opérateur et/ou le bouton d'arrêt d'urgence. L'acquisition TEP ou TDM devra être recommencée.</p>

IDENTIFICATION DES SYSTÈMES CONCERNÉS	Tous les systèmes TEP/TDM Vereos installés.
ACTION À METTRE EN ŒUVRE PAR LE CLIENT / UTILISATEUR	<ul style="list-style-type: none">• Il est demandé à l'opérateur de surveiller le patient lors de mouvements motorisés. En cas de collision, l'opérateur doit appuyer sur le bouton d'arrêt d'urgence pour interrompre ces mouvements.• Il est demandé à l'opérateur de s'assurer que les accessoires n'entrent pas en collision avec les capots du statif. En outre,

<p>s'assurer que les draps, les couvertures et/ou les lignes de perfusion ne sont ni lâches ni suspendues à l'extérieur du plateau pour patient.</p> <ul style="list-style-type: none">• S'assurer que les bras/mains du patient sont positionnés correctement de chaque côté de son corps ou au-dessus de sa tête. Si nécessaire, utilisez la sangle de retenue du bras, tel que décrit dans le manuel d'utilisation.• Demandez au patient de ne pas bouger les mains pendant l'acquisition et les mouvements de la table jusqu'à sa sortie du scanner à la fin de l'examen.
ACTIONS MENÉES PAR PHILIPS HEALTHCARE	<p>Philips Healthcare informe tous les utilisateurs concernés par ces problèmes par l'intermédiaire de cette Notification de sécurité produit. L'action corrective (FCO) 88200520 sera déployée gratuitement afin de corriger le problème d'alignement global des capots sur les systèmes concernés. Un responsable technique Philips vous contactera afin de fixer un rendez-vous pour l'installation des mises à jour sur votre site.</p>
