**SOMATOM Force**  
**SOMATOM Definition AS**  
**SOMATOM Definition Edge**  
**SOMATOM Definition Flash**  
**SOMATOM Drive**  
**SOMATOM Confidence**  
**SOMATOM Edge Plus**  
mit Software *syngo* CT VB10A

**Wichtiger Sicherheits- und Warnhinweis für den Kunden CT035/19/S**

**Betreff: Potenzielle sicherheitsbezogene Softwareprobleme in *syngo* CT VB10A-Software auf verschiedenen Typen von SOMATOM CT-Scannern – Potenzielle sicherheitsbezogene Softwareprobleme behoben in *syngo* CT VB20-Software**

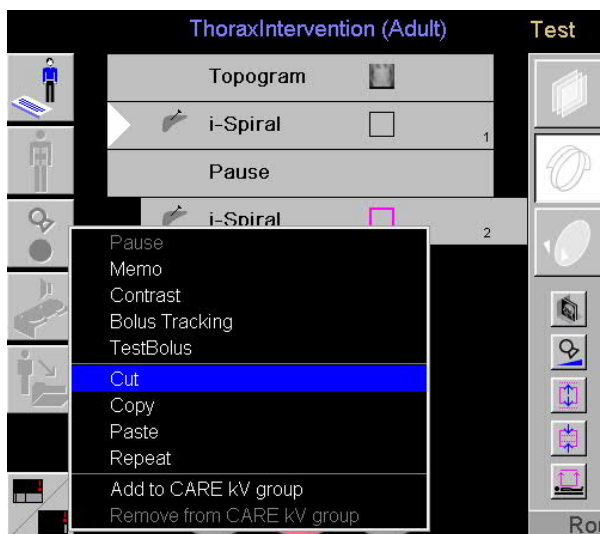
- 4.) Wenn während eines interventionellen Arbeitsablaufs die Funktion „Ausschneiden“ verwendet wird, kommt es sporadisch zu Systemabstürzen.  
Details: Dieses Problem kann auftreten, wenn die folgenden Bedingungen erfüllt sind. Eine Interventionsuntersuchung wurde bereits gestartet und es ist ein i-Modus (i-Spiral, i-Sequence, i-Fluoro) geladen. In dieser Situation führt die Planer-Kontextmenüoption „Ausschneiden“ zu einem Softwareabsturz. Details siehe Abb. 1 unten.

Abb. 1: Beispiel für die mögliche Entstehung von Problem 4.

- 3.) Die Serienbeschreibung ändert sich unerwartet: Um dieses sehr sporadisch auftretende Problem zu vermeiden, sollte der Bediener die Serienbeschreibung auf unerwartete Änderungen prüfen, nachdem die Scans abgeschlossen sind und bevor die Rekon-Aufträge gestartet werden. Die Serienbeschreibung kann manuell zurückgeändert werden, wenn die Rekonstruktion noch nicht gestartet wurde.
- 4.) Absturz der Software während eines interventionellen Arbeitsablaufs: Nach dem Absturz der Software muss das System neu gestartet werden. Damit dies nicht passiert, muss die geladene Interventionsuntersuchung abgebrochen werden (durch Drücken der Schaltfläche „Abbrechen“), bevor ein Planereintrag ausgeschnitten wird.

Diese Probleme werden mit der nächsten Softwareversion *syngo* CT VB20 behoben. Die Freigabe dieser Version ist für das vierte Quartal 2019 geplant.

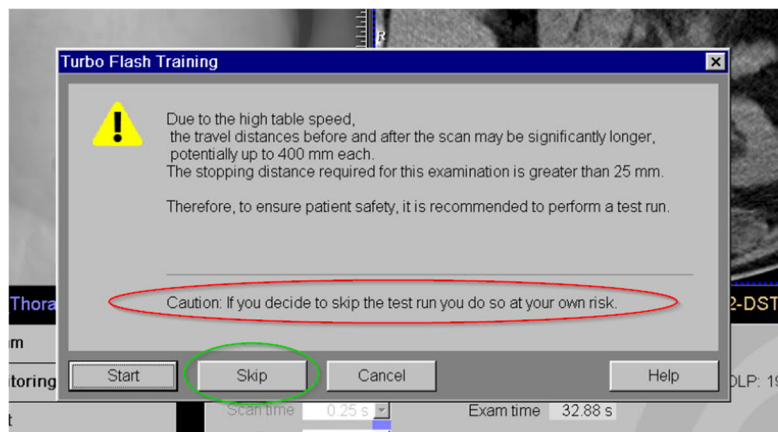
- 2.) Nur für SOMATOM Force-Anwender: Beim Planen eines Turbo Flash-Spiralscans wird die Anwendungskarte „Untersuchung“ möglicherweise gesperrt. Dies kann passieren, wenn ein Care Contrast-Scan einen Premonitoring-Scan, einen Monitoring-Scan mit Kontrastsequenz und einen Turbo Flash-Spiralscan mit hohem Pitch (>2,3) enthält.  
Details: Nach dem Premonitoring-Scan wählt der Bediener eine ROI aus und klickt auf „Akzeptieren“. Aufgrund des hohen Pitch (oder der hohen Tischgeschwindigkeit) des Turbo Flash-Spiralscans wird dem Bediener ein Test der Tischbewegung vorgeschlagen. Nachdem der Bediener die START-Taste gedrückt hat, fordert das System ihn auf, die MOVE-Taste zu drücken. Wenn er die MOVE-Taste drückt, passiert nichts weiter, aber der Dialog für den Test der Tischbewegung wird erneut angezeigt. Wenn der Bediener die START-Taste ein weiteres Mal drückt, wird die Anwendungskarte „Untersuchung“ gesperrt.

Abb. 2: Dialog für den Test der Tischbewegung mit entsprechender Warnung für den Fall, dass der Test übersprungen wird.

- 2.) Die Anwendungskarte „Untersuchung“ wird während eines Turbo Flash-Scans gesperrt. Es gibt zwei Lösungen, um diese Sperrung zu vermeiden:
  - a. Der Pitch kann verkleinert werden, sodass der Test der Tischbewegung nicht mehr erforderlich ist und dem Bediener nicht mehr vorgeschlagen wird. Die Konsequenz ist allerdings, dass die Untersuchung kein ein echter Turbo Flash-Spiralscan mehr ist.

- b. Der Test der Tischbewegung ist kein Muss und kann übersprungen werden. Wenn sich der Bediener für diesen Workaround entscheidet, muss er mit besonderer Sorgfalt vorgehen, um sicherzustellen, dass keine Hindernisse die Bewegung der Tischplatte beeinträchtigen. Die hohe Geschwindigkeit der Tischplatte während solcher Untersuchungen verhindert effektiv ein Stoppen der Bewegung innerhalb der normalerweise erforderlichen 25 mm. Der Vor- und Nachlauf des Tisches während eines solchen Scans kann bis zu 400 mm betragen. Abb. 2 unten zeigt den entsprechenden Dialog.
