Notification de sécurité produit

FSN 88200521 Révision: 03

**Systèmes de Gamma caméra BrightView SPECT, BrightView X et
BrightView XCT**
Mouvement non commandé en lien avec la télécommande

Interruption de l'utilisation de la télécommande du système de Gamma caméra BrightView

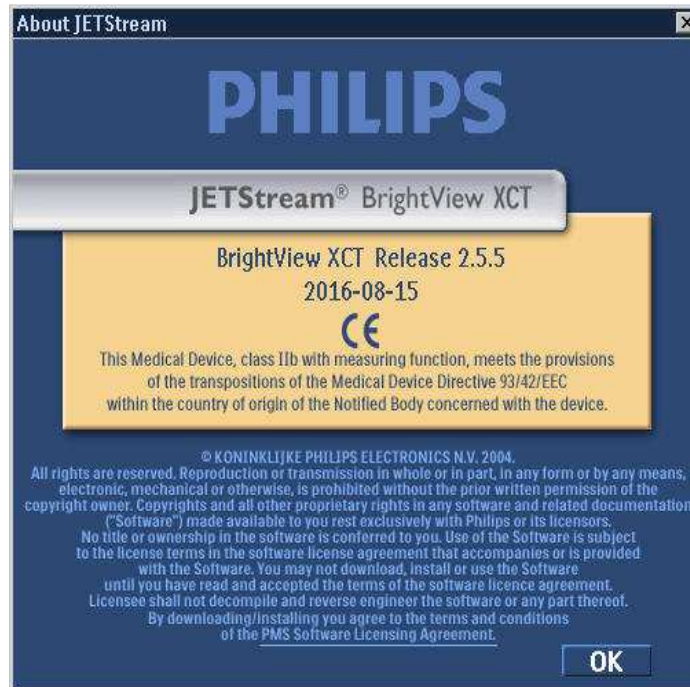
Figure 2

La fenêtre **About JETStream (À propos de JETStream)** s'affiche, comme illustré à la Figure 2.

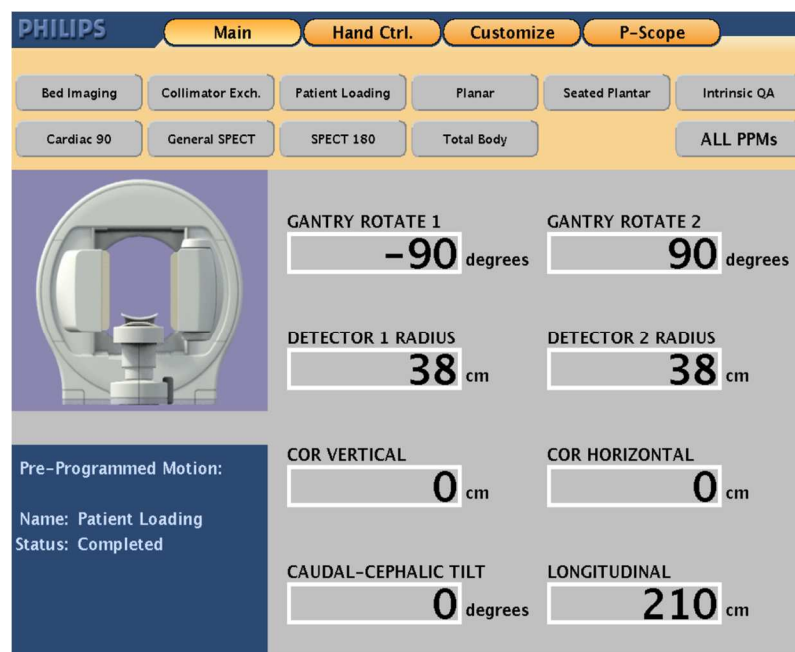
Figure 4

La télécommande virtuelle est accessible à partir du menu supérieur (Hand Ctrl. [Télécommande]), comme illustré à la Figure 4.
