Avis de sécurité sur le terrain — Mesures de contrôle supplémentaires importantes pour les têtes de pompe DP3

Formulaire de retour d'information concernant les mesures de contrôle supplémentaires importantes de l'avis de sécurité sur le terrain pour les têtes de pompe DP3

Importantes mesures de contrôle supplémentaires !

Medos Support Sets / Customized Tubing Sets

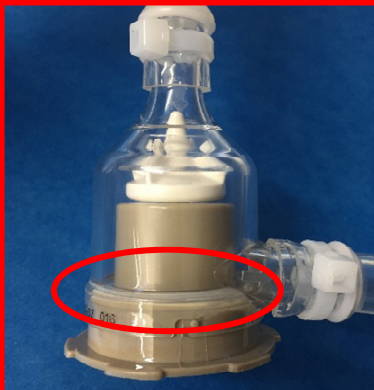
La procédure de collage de la tête de pompe ne répond pas à nos normes. Dans le pire des cas, cela pourrait entraîner une fuite du système.

⚠ Si la zone de collage du raccord de boîtier présente une décoloration laiteuse trouble, le kit patient **NE DOIT PAS être utilisé !**

Décoloration laiteuse trouble de la zone de collage :	Collage sans défaut :

Avant l'utilisation du kit patient, veuillez vérifier le collage de la tête de pompe DP3.
