DRINGEND – Sicherheitsmitteilung

Medizingeräte-Korrektur

Ingenuity CT, IQon Spectral CT, iCT, Brilliance 64 CT, Ingenuity TF, Vereos Falsche Phasenbeschriftung bei Step-and-Shoot-Aufnahmen

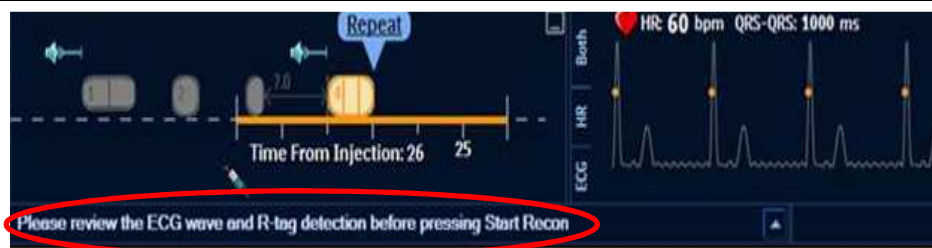
Beispiel der grafischen Benutzeroberfläche der Rev. 4.x

- Vorgehensweise zur Vermeidung in der Rev. 4.x: Abwarten, bis im Erfassungsfenster oben der EKG-Streifen angezeigt wird, und erst dann die Rekonstruktion starten.

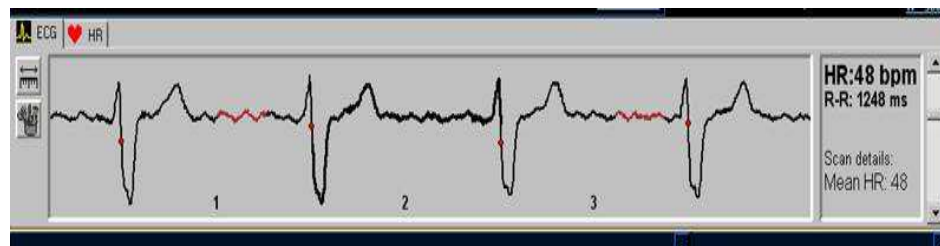
Beispiel der grafischen Benutzeroberfläche der Rev. 3.x

Dieses Problem betrifft alle oben aufgeführten Systeme (ausgenommen Vereos) mit der Software-Rev. 4.x sowie alle iCT Systeme mit der Software-Rev. 3.x. Eine Bildrekonstruktion mit Phasentoleranz ist möglich, wenn eine Offline-Rekonstruktion der Rohdaten vorgenommen wird. Ein Wiederholungsscan des Patienten ist nicht erforderlich.

- Vorgehensweise zur Vermeidung in der Rev. 3.x: Abwarten, bis im Erfassungsfenster unten der EKG-Streifen angezeigt wird, und erst dann die Rekonstruktion starten.

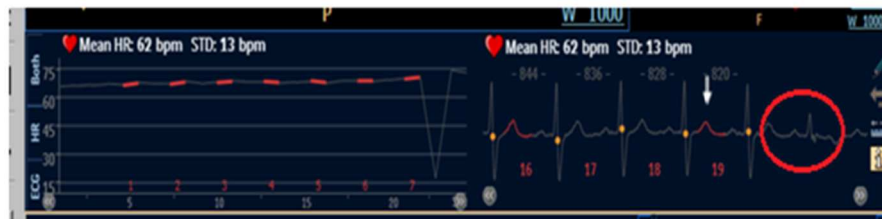
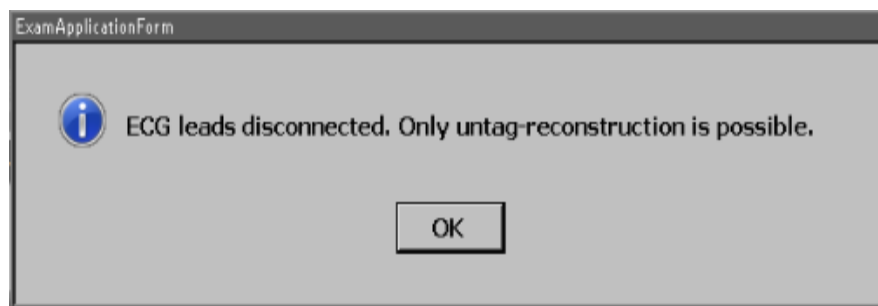
EKG-Störung feststellt (z.B. Ablösung einer EKG-Elektrode oder Absturz der Anwendung mit anschließendem Erfassungsstopp), stimmen die rekonstruierten Bilder für die Phasentoleranz-Rekonstruktionen zwar mit der erfassten Scanphase überein, die Bilder werden jedoch so beschriftet, als wenn eine Phasentoleranz angewendet worden wäre. Dies gilt sowohl bei Online- als auch Offline-Bildrekonstruktionen. Software-Versionen vor der Rev. 4.x sind nicht betroffen.

- Dies kann bei der Software-Rev. 4.x vorkommen.

- In diesem Fall gibt die Bedienkonsole die folgende Meldung aus:

- Die Bilder werden zwar falsch beschriftet, als ob eine Phasentoleranz angewendet worden wäre, aber dennoch ohne Phasentoleranz rekonstruiert.
- Vorgehensweise zur Vermeidung: Vor der Erfassung sicherstellen, dass die Elektroden fest am Patienten angebracht sind und sich während der Tischplattenbewegung nicht lösen können, solange die

Erfassung läuft. Falls die Anwendung abstürzt, lässt sich dieses Problem nicht vermeiden.

- In diesem Fall können die Bilder unter Umständen dennoch verwendet werden, sie sind jedoch nicht mit der korrekten EKG-Phase beschriftet. Wenn Bilder mit Phasentoleranz benötigt werden, ist gegebenenfalls ein Wiederholungsscan erforderlich.
3. Unter bestimmten Umständen, wenn beispielsweise bei einem Patienten während einer Step-and-Shoot-Erfassung eine Arrhythmie oder eine Herzfrequenzschwankung auftritt, werden die Bilder, die nach Auftreten der Herzfrequenzschwankung erfasst wurden, möglicherweise mit der falschen Phase beschriftet.
- Dies ist systembedingt. Wenn Herzfrequenzschwankungen oder Arrhythmien auftreten, befindet sich der weiße Pfeil/die grüne Linie der EKG-Anzeige nicht über der Aufnahme.
