URGENT – Notification de sécurité produit

Ingenuity CT, IQon Spectral CT, iCT, Brilliance 64 CT, Ingenuity TF, Vereos Libellé de phase incorrect pour les images acquises à l'aide d'une acquisition Step and Shoot

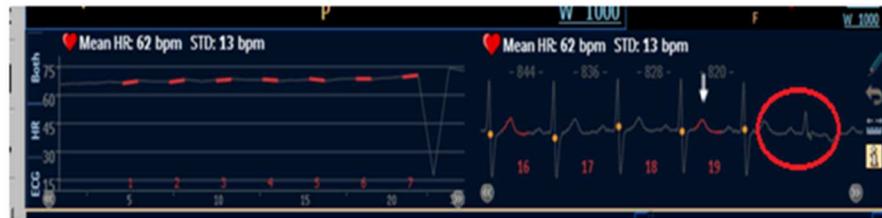
tolérance de phase sont identiques à la phase d'acquisition effectuée, mais les images sont libellées comme si la tolérance de phase était appliquée. Cela concerne la reconstruction en ligne et hors ligne des images. Les versions logicielles antérieures à la version 4.x ne sont pas concernées.

- Ce problème peut se produire avec la version logicielle 4.x.

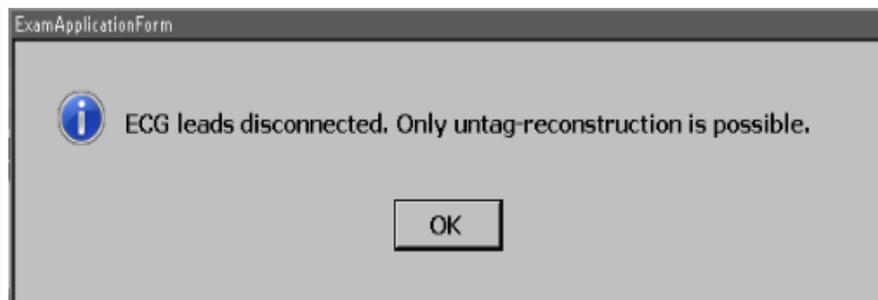
- Dans ce cas, le message suivant s'affichera sur la console:

- Les images seront libellées de façon incorrecte, comme si la tolérance de phase avait été appliquée, mais les images seront reconstruites sans tolérance de phase.
- Pour éviter ce problème, assurez-vous que les fils sont solidement fixés au patient avant de commencer l'acquisition et que l'amplitude de déplacement du plan d'examen permet aux fils de rester solidement fixés jusqu'à la fin de l'acquisition. En cas de blocage de l'application, il n'existe aucune façon d'éviter le problème.
