URGENTE - Avviso di sicurezza

Avviso di azione correttiva per dispositivo medico

Ingenuity CT, IQon Spectral CT, iCT, Brilliance 64 CT, Ingenuity TF, Vereos

Etichettatura delle immagini con la fase errata durante Step and Shoot (Fase e scatto)

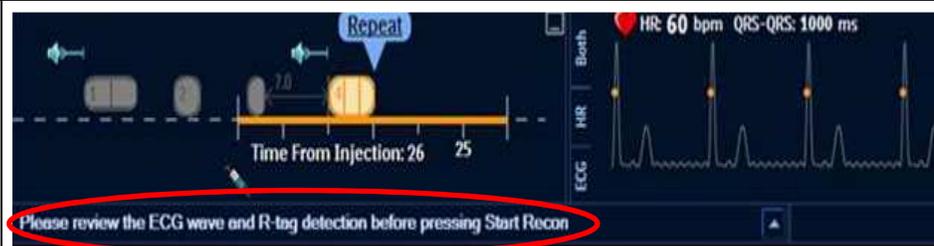
Esempio di interfaccia utente grafica 4.x

RISCHI CONNESSI	<ol style="list-style-type: none">1. Se l'etichettatura della fase non è corretta e non viene notata dal medico, le immagini potrebbero essere interpretate in modo errato, con il rischio di lesioni gravi dovute a un trattamento errato.2. Per i casi in cui le immagini non possono essere utilizzate per la diagnosi, potrebbe essere necessaria una nuova scansione.
COME IDENTIFICARE I PRODOTTI INTERESSATI	<p>Stabilire se il dispositivo in proprio possesso rientra tra i sistemi potenzialmente interessati, quindi individuare la versione software dei PRODOTTI INTERESSATI.</p> <p>Per identificare la versione software del prodotto: Fare clic sul pulsante Help (Guida). Selezionare "About" (Informazioni su) per visualizzare la versione software. Le versioni software 4.x, 3.x e 2.x sono potenzialmente interessate</p>
MISURE DA ADOTTARE DA PARTE DEL CLIENTE/UTENTE	<ol style="list-style-type: none">1. Quando si esegue un'acquisizione Step and Shoot (Fase e scatto) con la tolleranza di fase selezionata, le immagini possono essere ricostruite in modo identico (una fase singola), ma sono etichettate come fasi diverse. Ciò si verifica quando si seleziona "Start Final Recon" (Avvia ricostruzione finale) prima di visualizzare la forma d'onda ECG nella parte superiore della finestra di acquisizione. <ul style="list-style-type: none">• Le fasi ricostruite vengono visualizzate come identiche nella ricostruzione online, ma la ricostruzione offline viene eseguita correttamente.• Ciò si verifica quando l'utente fa clic su "Start Final Recon" (Avvia ricostruzione finale) prima che la console/host riceva la forma d'onda ECG.

- Come evitare in 4.x: attendere che il tracciato ECG si trovi nella parte superiore della finestra di acquisizione per avviare la ricostruzione.

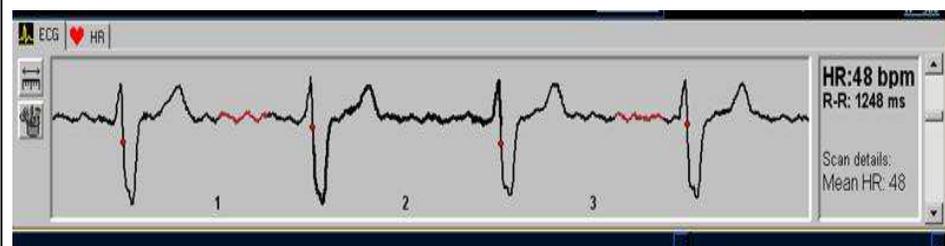
Esempio di interfaccia utente grafica 3.x

Questo problema interessa tutti i sistemi sopra elencati (ad eccezione di Vereos) con software 4.x e tutti i sistemi iCT con software 3.x. Le immagini possono essere ricostruite con tolleranza di fase eseguendo una ricostruzione offline dei dati non elaborati. Non è richiesta alcuna nuova scansione del paziente.

- Come evitare in 3.x: attendere che il tracciato ECG sia visibile nella parte inferiore della finestra di acquisizione per avviare la ricostruzione.

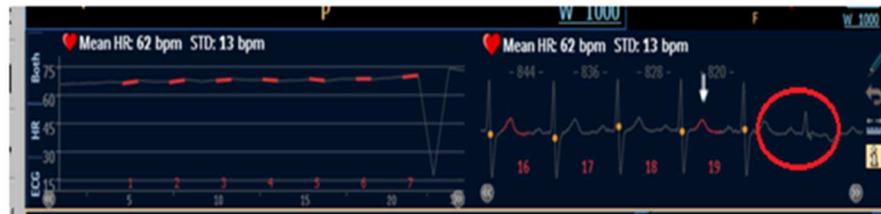
2. Quando si utilizza solo la versione software 4.x, se il sistema rileva un disturbo ECG (ad esempio una derivazione ECG si scollega o l'applicazione si blocca determinando l'arresto dell'acquisizione), le immagini ricostruite per le ricostruzioni con tolleranza di fase sono identiche alla fase di scansione acquisita; tuttavia, le immagini sono etichettate come se fosse stata applicata la tolleranza di fase. Ciò vale sia per la ricostruzione online che offline delle immagini. Le versioni software precedenti alla versione 4.x non sono interessate.

- Ciò può verificarsi con la versione 4.x del software

- Come evitare: assicurarsi che le derivazioni siano fissate saldamente al paziente prima di iniziare l'acquisizione e che la lunghezza dello spostamento del piano d'esame consenta alle derivazioni di rimanere saldamente collegate fino al completamento dell'acquisizione. In caso di arresto anomalo dell'applicazione, non è possibile evitare il problema.

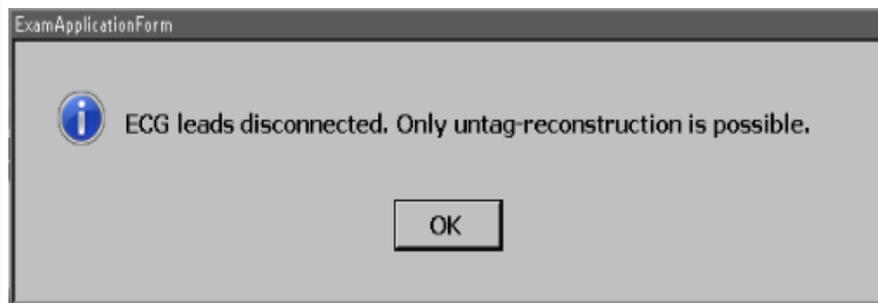
- In questo caso, l'utente riceverà il seguente messaggio sulla console:

- Le immagini saranno erroneamente etichettate come se fosse stata applicata la tolleranza di fase; tuttavia, le immagini saranno ricostruite senza tolleranza di fase.

- Quando si verifica questo problema, le immagini possono ancora essere utilizzate ma non sono etichettate con la fase ECG corretta. Se sono necessarie immagini con tolleranza di fase, potrebbe essere necessaria una nuova scansione.

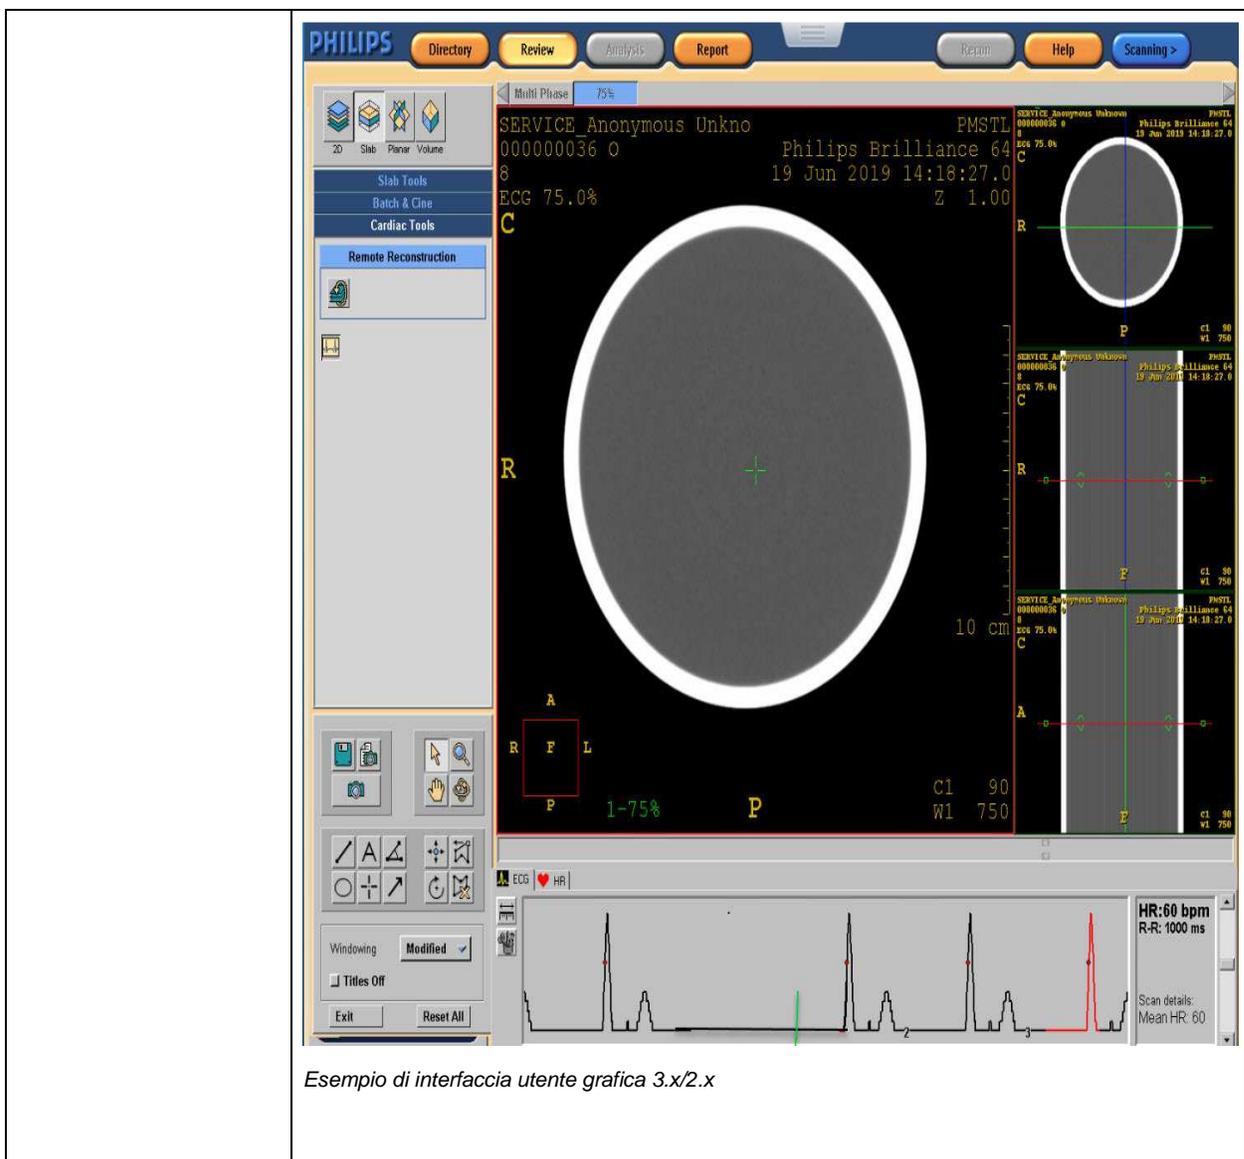
Esempio di interfaccia utente grafica 4.x

3. In alcuni casi, quando un paziente mostra un'aritmia o una frequenza cardiaca variabile durante un'acquisizione Step and Shoot (Fase e scatto), le immagini dell'acquisizione dopo la variazione della frequenza cardiaca possono essere etichettate nella fase errata.

- Questo avviene in base alla progettazione del sistema. Nei casi in cui la frequenza cardiaca cambia o si verifica un'aritmia, la freccia bianca/linea verde nella visualizzazione ECG non è allineata sopra l'acquisizione.
