Opfikon, August 2019

## FA-2019-041 – Wichtige Mitteilung zu PrisMax V2 ROW

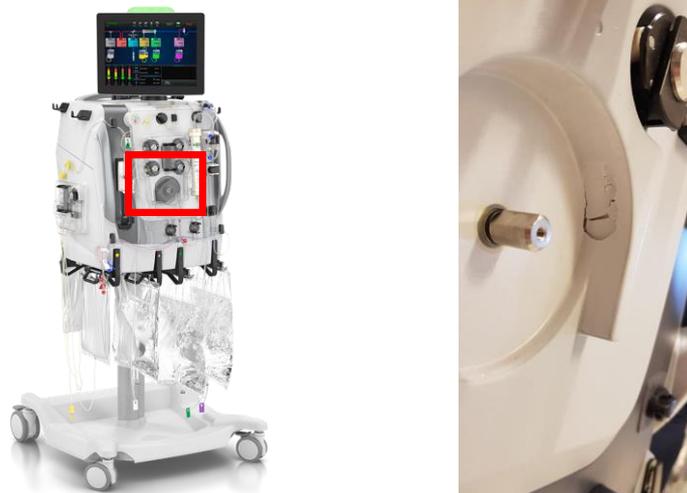
Baxter Healthcare hat festgestellt, dass es im Laufe der Zeit bei bestimmten PrisMax-Geräten möglicherweise zu Rissen auf der Blutpumpenlauffläche der Gerätefront kommen kann (siehe Abbildung 1). Die Risse entstehen aufgrund der unterschiedlichen Materialstärke in diesem speziellen Bereich auf der Gerätefront. Um eine hohe Qualität zu gewährleisten und zu vermeiden, dass es im Laufe der Zeit hier zu Problemen kommt, wird das vordere Bedienfeld bei allen potenziell betroffenen Produkten ausgetauscht, die in der Tabelle unten aufgeführt werden.

Abbildung 1: Abbildungen des PrisMax-Geräts und der Riss auf der Lauffläche der Blutpumpe

Ein Riss auf der Lauffläche der Blutpumpe führt mit grosser Wahrscheinlichkeit zu einer unzureichenden Okklusion der Blutpumpe. Wenn dies vor der Behandlung auftritt, besteht das Gerät den automatischen Test in der Füllphase nicht. Wenn dies während der Behandlung auftritt, wird die Therapie unterbrochen. Ein von diesem Fehler betroffenes Produkt kann erst wieder verwendet werden, wenn es bei einer Technischen Serviceeinrichtung von Baxter repariert wurde.

Diese Problematik kann zu einer Unterbrechung oder Verzögerung der Therapie oder zu einem Blutverlust aufgrund der fehlenden Blutrückgabe im extrakorporalen Kreislauf führen. Negative Folgen für die Gesundheit sind jedoch unwahrscheinlich. Es gab in diesem Zusammenhang bislang keine Berichte über schwerwiegende Verletzungen.

Baxter hat Korrekturmassnahmen eingeleitet, um dieses Problem bei neu hergestellten PrisMax-Geräten zu vermeiden.

1. Die Bediener können betroffene Geräte, die noch keine entsprechenden Fehler an der Blutpumpenlauffläche aufweisen, weiterhin gefahrlos verwenden. Wenn ein Gerät infolge dieser Problematik nicht wie vorgesehen funktioniert, wird der Bediener durch Alarm T0850, Alarm T0525 oder Alarm T0602 darauf aufmerksam gemacht.
2. Ein für Sie zuständiger Baxter-Aussendienstmitarbeiter wird sich mit Ihrer Einrichtung in Verbindung setzen, um den Plan für die Korrekturmassnahme und einen Termin für die externe Reparatur des Gerätes zu vereinbaren. Bei Bedarf werden Ihnen Leihgeräte zur Verfügung gestellt. Wenn ein Alarm auftritt, wenden Sie sich bitte wie gewohnt an den Servicetechniker von Baxter.
3. Bitte bestätigen Sie den Empfang dieser Information durch Ausfüllen des beigefügten Kundenantwortformulars und schicken Sie es an Baxter per Fax oder E-Mail zurück:
