Opfikon, août 2019

## FA-2019-041 – Communication importante PrisMax V2 ROW

Code produit	Description des produits	Numéro de série
955558	PrisMax, V2 ROW	100381, 100664, 100576, 100339, 100626

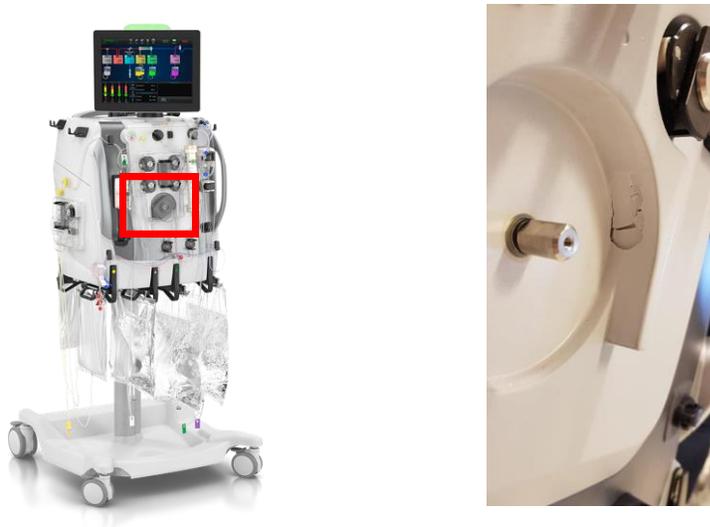
Baxter a identifié que certains moniteurs PrisMax pouvaient à l'usage présenter des fissures au niveau du logement de la pompe à sang (cf. schéma 1). Une variation d'épaisseur du matériau de cette zone spécifique du panneau avant du moniteur est à l'origine de ces fissures. Afin d'éviter tout problème, les panneaux avant des moniteurs listés en annexe 1 de ce document vont être remplacés.

*Schéma 1 : Photos du moniteur PrisMax et des fissures au niveau du logement de la pompe à sang*

Une fissure au niveau du logement de la pompe à sang peut provoquer une occlusion insuffisante de celle-ci.

Si la fissure se produit avant le traitement, l'appareil ne réussira pas les auto-tests au démarrage. Si la fissure se produit pendant le traitement, la session sera interrompue. Dès l'apparition de fissure au niveau du logement de la pompe à sang, le moniteur ne doit pas être utilisé sans la correction effectuée par le service technique de Baxter.

1. Les professionnels de santé peuvent continuer à utiliser en toute sécurité les moniteurs PrisMax impactés sous réserve que ces dispositifs ne présentent pas de fissure au niveau du logement de la pompe à sang. Dans le cas où le fonctionnement du moniteur est impacté par ce défaut, l'utilisateur sera averti par les alarmes T0850, T0525 ou T0602.
2. Le service technique de Baxter va vous contacter pour définir le plan d'actions et organiser le retour des moniteurs dans les ateliers Baxter pour effectuer la correction. Si besoin, un dispositif de remplacement vous sera prêté. En cas d'alarme, veuillez contacter le service technique de Baxter.
3. Si vous commandez ces dispositifs directement à Baxter, nous vous remercions de bien vouloir compléter le formulaire réponse client ci-après et nous le retourner par fax au numéro ou par mail suivant :
