## Wichtige Mitteilung

Opfikon, Oktober 2019

FA-2019-050

### Korrekturmassnahme für Prismaflex

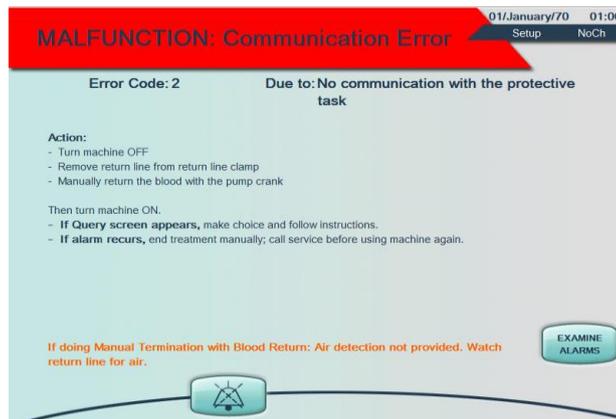
- Die Prismaflex-Steuereinheit geht in einen „sicheren Zustand“ über, indem alle Pumpen gestoppt werden und die Reinfusionsschlauch-Klemme geschlossen wird. Die Behandlung wird unterbrochen. Das Blut des Patienten zirkuliert nicht weiter durch den Blutflussweg.
- Eine rote Lampe blinkt.
- Bis der Alarm abgestellt wird, ertönt etwa alle 8 Sekunden eine Abfolge von 10 hohen Tönen.
- Ein Funktionsstörungsbildschirm wie der folgende wird angezeigt. Die Anweisungen für den Anwender sind für alle Fehlercodes gleich.

1. Der Anwender kann die Prismaflex-Steuereinheit bis zur Aktualisierung weiterhin gefahrlos nutzen. Sollte ein Kommunikationsfehler-Alarm auftreten, so folgen Sie bitte den Anweisungen auf der graphischen Benutzeroberfläche und/oder im Bedienerhandbuch. Bitte weisen Sie alle Anwender eindringlich darauf hin, dass dem Patienten das extrakorporale Blut unbedingt reinfundiert werden muss. Falls nötig, sollten Sie sie erneut in diesem Vorgang gemäss dem Bedienerhandbuch schulen.
2. Ein für Sie zuständiger Baxter-Techniker wird sich mit Ihrer Einrichtung in Verbindung setzen, um den Plan für die Korrekturmassnahme und einen Termin für die Aktualisierung zu vereinbaren. Ihre Einrichtung erhält diese Aktualisierung von Baxter kostenlos.
