Notification urgente (FSCA)
Mesures correctives
Urgent - Mesures immédiates requises

Date 23 septembre 2019

Abbott a identifié un problème de fiabilité potentiel avec le détecteur de niveau des solutions communes Alinity ci-series (réf. 04S68-02). Les détails de ce dysfonctionnement ainsi que son impact potentiel sont décrits ci-après.

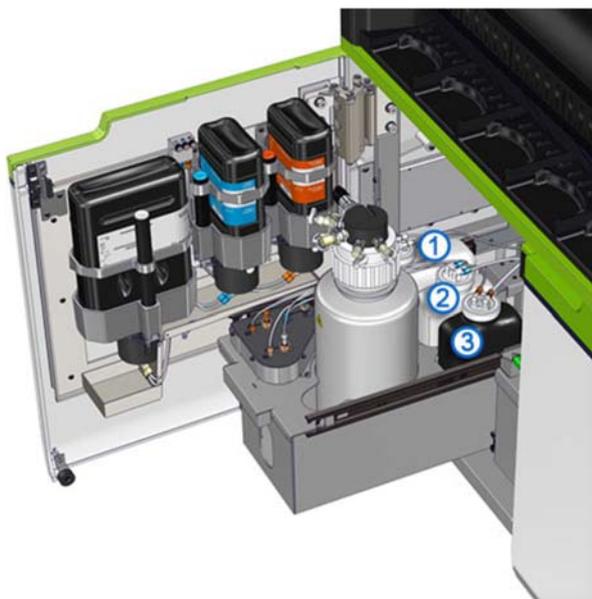
Réservoirs de solutions communes (Alinity i)

1. Détecteur de niveau du tampon de lavage concentré
2. Détecteur de niveau de la solution d'activation
3. Détecteur de niveau de la solution de préactivation

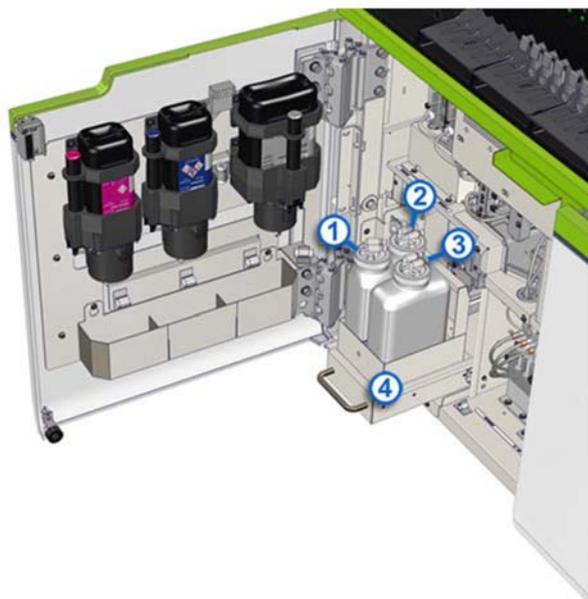
Zone des réservoirs de solutions communes (Alinity c)

1. Détecteur de niveau de la solution de lavage alcaline
2. Détecteur de niveau de la solution de lavage acide
3. Détecteur de niveau de la solution de référence ICT
4. Plateau des réservoirs
