Urgent Field Safety Notice
(Comunicazione di sicurezza urgente)
Informazione sul prodotto
(Product Correction)
Urgente - Richiesta azione immediata

16 settembre 2019

Abbott ha identificato un potenziale problema di affidabilità relativo all'Alinity ci-series Level Sensor, Bulk Solution (n. di listino 04S68-02). I dettagli del problema e il potenziale impatto sono descritti di seguito.

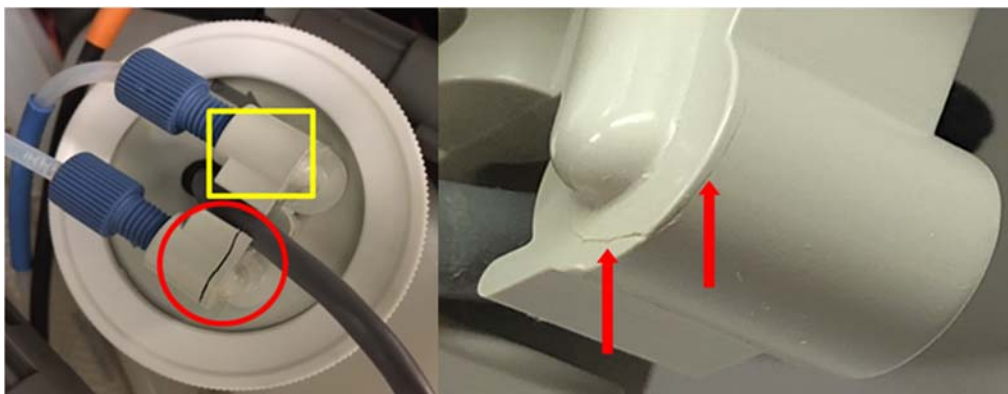
Figura 1. Esempi di sensori di livello crepati (non accettabile)

Lo sviluppo di sollecitazioni ambientali sul sensore di livello della soluzione di rifornimento può causare crepe. Le crepe possono consentire all'aria di entrare nei condotti della fluidica, determinando un'eventuale mancata dispensazione o dispensazione incompleta della soluzione di rifornimento sull'Alinity i e sull'Alinity c.

- Le dimensioni e la posizione delle crepe sulle porte di ingresso e di uscita sono variabili. Vedere Figura 1.
 - Su ciascun sensore di livello è presente una linea di giunzione che è un normale effetto del processo di fabbricazione. La linea di giunzione non è una crepa o un difetto del sensore di livello. Vedere Figura 2.
4. Se si riscontrano crepe:
 - Sostituire il sensore di livello delle soluzioni di rifornimento. Il n. di listino 04S68-02 può essere utilizzato finché non sarà disponibile il n. di listino 04S68-03. Per le istruzioni di sostituzione, fare riferimento al capitolo 9 del Manuale d'impiego Alinity ci-series.
 - Verificare i risultati generati dall'ultimo controllo di qualità riuscito.
 5. Al termine dell'ispezione, far scorrere il vassoio portaflaconi nell'area dei serbatoi delle soluzioni di rifornimento e chiudere lo sportello delle soluzioni di rifornimento.

- *In cerchio rosso indica una crepa sul sensore di livello.*
- *Il quadrato giallo indica la porta non danneggiata.*
- *Le frecce rosse indicano le crepe.*

Abbott ha riprogettato il Level Sensor, Bulk Solution (n. di listino 04S68-02) per migliorarne l'affidabilità. Il nuovo Level Sensor, Bulk Solution (n. di listino 04S68-03) sarà disponibile a partire dal quarto trimestre del 2019. È possibile continuare a utilizzare l'articolo con n. di listino 04S68-02 fino alla sostituzione dei componenti (n. di listino 04S68-03) eseguendo le azioni raccomandate descritte in questa lettera. Quando sarà disponibile il nuovo Level Sensor, Bulk Solution (n. di listino 04S68-03), Abbott raccomanda la sostituzione del n. di listino 04S68-02 in tutte le posizioni dei sistemi Alinity c e Alinity i.
