SOMATOM Force
SOMATOM Definition AS
SOMATOM Definition Edge
SOMATOM Definition Flash
SOMATOM Drive
SOMATOM Confidence
SOMATOM Edge Plus
avec le logiciel *syngo* CT VB20 ou *syngo* CT VB10

Avis de sécurité à l'attention des clients CT070/19/S

Objet : Plusieurs types de scanners SOMATOM CT utilisant le logiciel *syngo* CT VB20 ou *syngo* CT VB10 - Problèmes potentiels de sécurité résolus avec *syngo* CT VB20 Service Pack 1 et *syngo* CT VB10 Service Pack 2

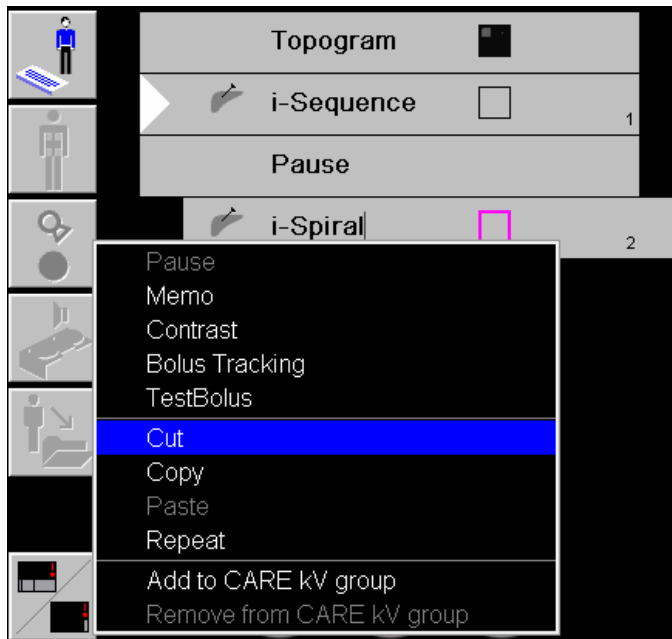
- 2.) Le système peut se bloquer pendant un flux de travail interventionnel au moment de l'utilisation la fonctionnalité "Couper". Ce problème existait déjà dans la version précédente du logiciel *syngo* CT VB10 et une amélioration a été apportée avec la version logicielle *syngo* CT VB20, celle-ci n'a cependant pas permis de résoudre entièrement le problème. Le problème apparaît lorsque les conditions suivantes sont remplies : un examen en interventionnel a été lancé et une acquisition I-Sequence ou I-Fluoro a été chargée ou acquise au moins une fois. En outre, l'entrée qui doit être retirée (fonction Couper) est de type interventionnelle et est la dernière entrée du déroulement de la séquence. Dans une telle situation, l'option de menu "Couper" provoque un blocage du système. Après un blocage du logiciel, un redémarrage du système est requis. Pour plus de détails, voir Fig. 1 ci-dessous.

Figure 1 : Exemple de situation entraînant le problème n°2.

- 2.) Blocage pendant un flux de travail interventionnel lorsque la fonction "Couper" est appliquée :
Pour éviter ce problème, l'examen interventionnel chargé doit être annulé (appuyez sur le bouton "Annuler") avant de couper une entrée du déroulement.

Ce problème sera résolu dans la prochaine version logicielle *syngo* CT VB20 Service Pack 1 et *syngo* CT VB10 Service Pack 2. En fonction de la version logicielle installée sur votre système et votre localisation vous recevrez gratuitement une des mises à jour techniques indiquées.
