Dringende Sicherheitsinformation CFx Laufzeitberechnungsfehler

Oktober 2019

Medtronic Referenz: FA887

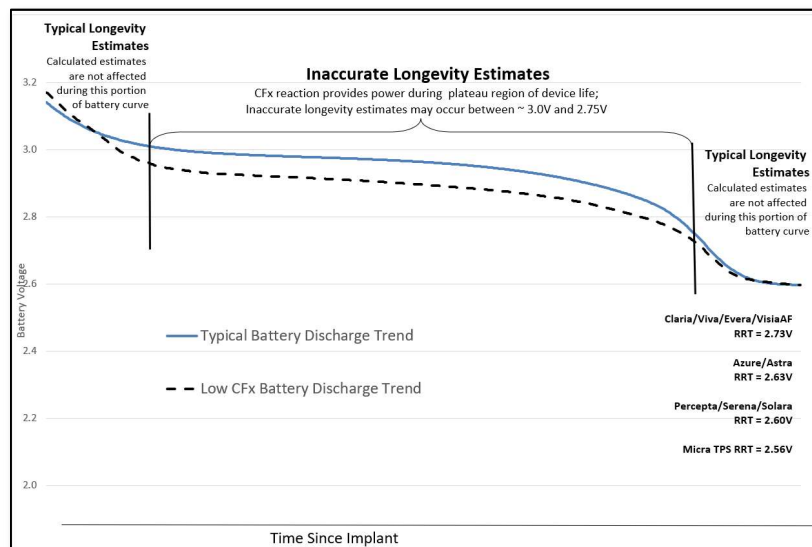
Die inkorrekte Laufzeitberechnung betrifft eine definierte Teilmenge von Geräten, welche zwischen Oktober 2018 und April 2019 gefertigt wurden. Der beschriebene Sachverhalt tritt lediglich in der Mitte der Gerätelaufzeit, der sog. Plateau-Phase, auf, wie in der nachfolgenden Grafik dargestellt. Ungefähr 53.100 von 1,23 Millionen weltweit verkauften Geräten der oben genannten Gerätefamilien sind anfällig dafür, eine inkorrekte Laufzeit anzuzeigen.

Der Grund für die ungenaue Laufzeitangabe ist eine Entladungsspannung, die in der Plateau-Phase der Batterie-Entladungskurve (gestrichelte Linie) im Vergleich zu der typischen Batterie-Entladungskurve (durchgezogene Linie) etwas unter dem typischen Wert liegt (vgl. Grafik unten). Während dieser Plateau-Phase wird das Implantat über die Carbon-Monofluorid-Kathode (CFx) der Batterie mit Strom versorgt. Bitte beachten Sie, dass die Laufzeitangaben nach der Implantation und zum Laufzeitende nicht betroffen sind. Die Batterie verhält sich weiterhin gemäß den Spezifikationen.

Derzeit wird ein Software Update für unsere Programmiergeräte und Remote Monitoring Systeme entwickelt, welches die inkorrekten Laufzeitangaben korrigiert.

Medtronic strebt die Verfügbarkeit des behördlich zugelassenen Software Updates für Mitte 2020 an. Sobald das Update verfügbar ist, wird Medtronic Sie informieren und in Zusammenarbeit mit Ihnen die Software auf die vorhandenen Programmiergeräte aufspielen. Eine Aktualisierung der Software auf patientenindividuellen Implantaten ist nicht erforderlich, da die Laufzeitberechnung über das Programmiergerät, die My CareLink-Heart App oder über das CareLink Netzwerk kalkuliert wird.
