## Information Urgente de Sécurité Erreur logicielle sur l'estimateur de longévité CFx Information client

Octobre 2019

Référence Medtronic : FA887

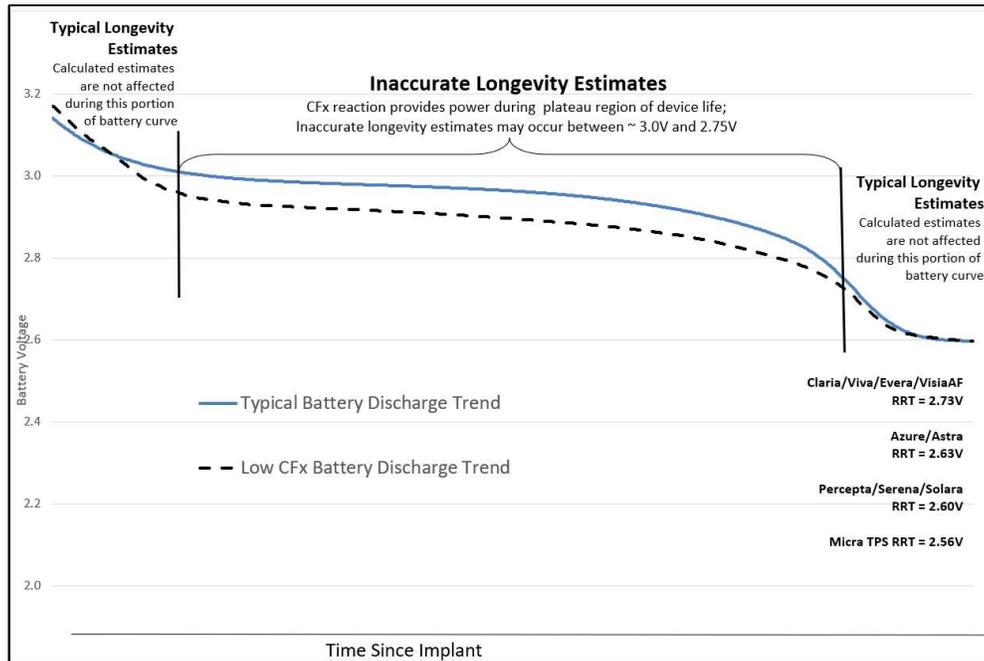
L'estimation inexacte de la longévité se limite à un sous-ensemble bien défini de dispositifs fabriqués entre Octobre 2018 et Avril 2019, et ne se produit que dans la phase intermédiaire (plateau) de la durée de vie du dispositif, comme l'illustre le graphique ci-dessous. Environ 53 100 dispositifs dans le monde, sur 1,23 millions de dispositifs distribués ou vendus des familles de dispositifs identifiées, sont susceptibles d'afficher une longévité inexacte.

La cause de l'estimation inexacte de la longévité est une tension de décharge légèrement inférieure à la normale pendant la phase de plateau de la courbe d'épuisement de la batterie (ligne pointillée), par rapport à une tension plateau normale (ligne pleine), comme l'illustre le graphique ci-dessous. Pendant cette période de plateau, le monofluorure de carbone (CFx) dans la cathode de la batterie alimente le dispositif. Notez que les estimations de longévité juste après l'implantation et plus tard dans la vie du dispositif ne sont pas affectées, comme indiqué ci-dessous. La batterie reste conforme aux spécifications de fonctionnement.

**Les mises à jour logicielles pour les programmeurs et les systèmes de télésurveillance sont en cours de développement afin de corriger les estimations inexactes de longévité.** Medtronic vise une approbation réglementaire et une implémentation des mises à jour logicielles à partir du milieu de l'année 2020. Une fois disponible, Medtronic vous informera de la disponibilité du logiciel et travaillera avec vous afin d'installer celui-ci sur les programmeurs de vos centres. Il n'y aura pas besoin de faire de mise à jour logicielle des dispositifs individuels des patients pour corriger ce problème, puisque l'estimation de la longévité réside dans les programmeurs, l'application mobile et le réseau CareLink.
